Момчило Ј. Милић<sup>1</sup>, Марко Д. Димитријевић<sup>1</sup>,  
Ђорђе Е. Јовановић<sup>1</sup>, Владимир Остраћанин<sup>2</sup>

## Детекција кварова и погоршања стања енергетских трансформатора профилактичким електричним испитивањима на терену – примери и искуства из праксе

Стручни рад

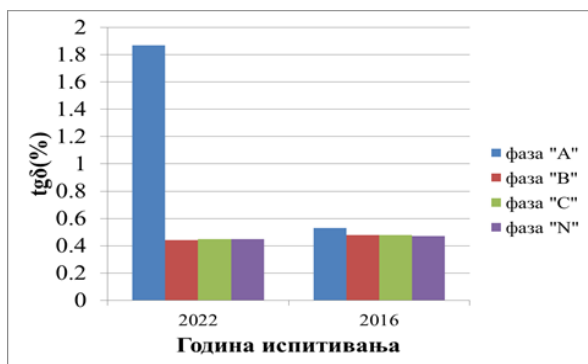
На Слици 2 дат је графички приказ вредности  $\text{tg}\delta$  по фазама мереним током 2016, односно 2022. године, док је на Слици 3 графички приказан пораст капацитета фазе А у односу на преостале фазе.

Слика 2. Графички приказ вредности tgδ мерене по фазама током 2022. и 2016. године

Приликом испитивања електричног изолационог система 110 kV пролазног изолатора уочено је значајно погоршање, односно пораст вредности фактора диелектричних губитака ( $\text{tg}\delta$ ), као и драстично увећање капацитета пролазног изолатора ЕТ у фази А у односу на претходно испитивање (Табела I), што указује да је дошло до пробоја кондензаторских облога унутар самог ЕИС-а изолатора, чиме је сигурност даљег погона угрожена. При томе, вредности фактора диелектричних губитака и капацитета осталих пролазних изолатора су задовољавајуће и без одступања у односу на претходна испитивања.

У конкретном случају, као привремено решење препоручена је замена места пролазним изолаторима у звездишту N и фази А јер изолатор у звездишту није напонски оптерећен, до набавке новог изолатора.

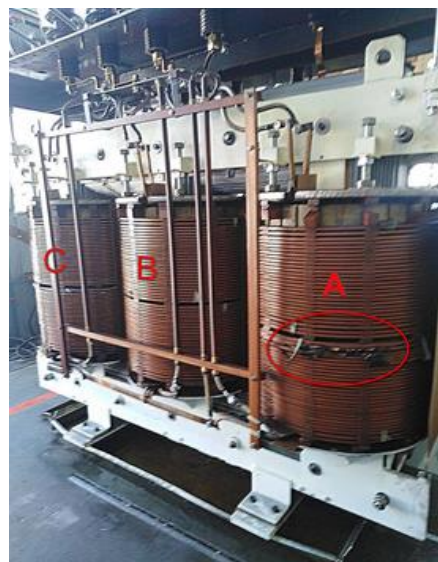
што говори у прилог да је вероватно дошло и до прекида између два полунамотаја који су у паралелној спрези. ЕТ свакако није био за даљи погон и препроучен је транспорт у сервисну радионицу на преглед и санацију. Након отварања и прегледа потврђени су налази електричних испитивања и претпоставка места квара што може да се види на приложеним сликама 5 и 6.

Слика 5. Налаз приликом отварања и прегледа ЕТ у сервисној радионици

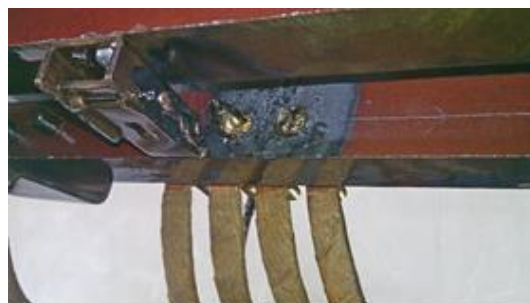
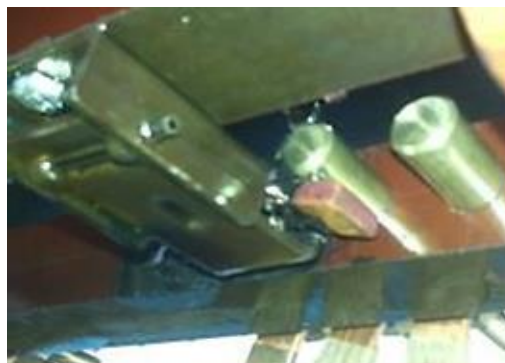
Слика 6. а) и б) – Налаз приликом отварања ЕТ – прегорели контакти БРП
