## СТАМБЕНА АРХИТЕКТУРА И ФАЗЕ РАЗВОЈА УТВРЂЕЊА ЈЕРИНИН ГРАД – БРАНГОВИЋ

e-mail: [arsicradivoje@gmail.com](mailto:arsicradivoje@gmail.com) | Оригинални научни рад

**Апстракт:** Рад представља анализу објеката стамбене архитектуре, која је откривена током археолошког истраживања Јерининог града у селу Бранговић, као и разматрање потенцијалне организације и карактер насеља унутар утврђења кроз различите хронолошке фазе. Откривени објекти припадају позноантичком периоду 4–5. века и рановизантијском периоду 6–7. века. И поред присуства културних слојева и покретних налаза, до сада нису откривени остаци архитектуре из периода старијег гвозденог доба и средњег века.

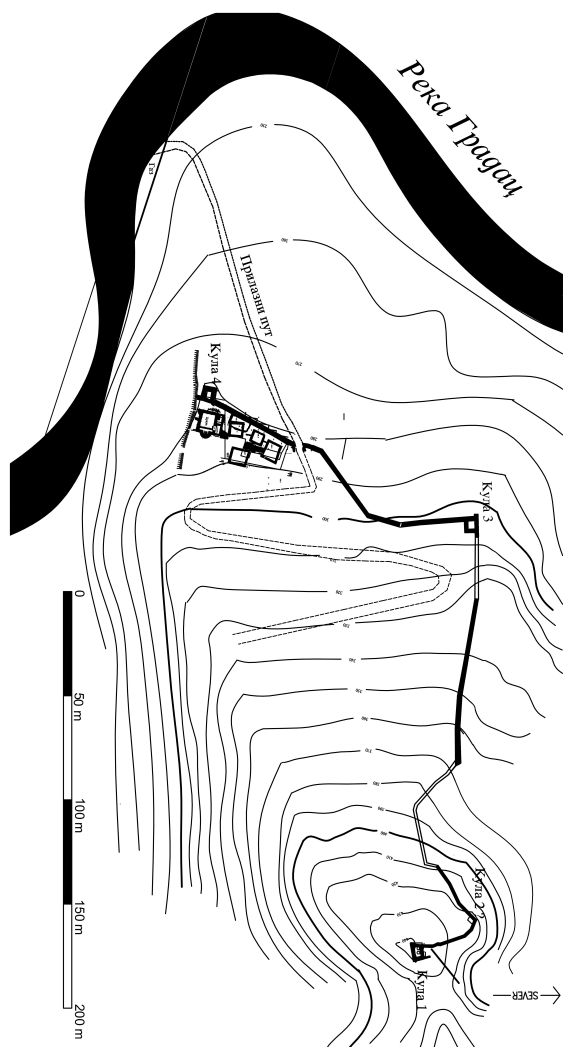
Сл. 1. Основа утврђења са истраженим објектима

Fig. 1. The base of the fortification with researched objects

На распоред објеката унутар фортификације могао је знатно утицати полажај главне комуникације, трасиране преко западне, релативно приступачне падине (сл. 1). Главни улаз у западном бедуу налази се на око 40 м вишој коти од трасе позноантичког пута који се пружао на супротној обали реке. Са пута се, на месту где је река била најшира и најплића и где је постојао газ, одвајао приступни крак ка утврђењу у дужини од око 300 м (сл. 1). На обали је видљиво прилагођавање стрме речне терасе траси пута и делимично усецање у стену. Пут се под оштрим углом у односу на бред пео ка западној капији и истим правцем настављао у унутрашњост утврђења у дужини од око 50 м, а онда је под оштрим углом скретао ка југу пратећи изохипсу терена све до близине литице, источно од цркве, на јужној страни утврђења. Потом је пут правио још један оштар завој савладавајући нагиб терена дијагоналом ка североистоку. Због повећавања нагиба терена са висином, главна комуникација кроз град се могла једино кретати вијугаво серпентинама, а како су се нагиб и стеновитост утврђења повећавали са надморском висином, комуникација је у горњој стеновитој трећини фортификације постепено прелазила у пешачку стазу, која је водила ка малим вратима код највише куле 1. То би значило да се истражени објекти налазе између доње стране главне комуникације и бедема. На овом простору је могло бити места за два реда стамбених објеката. Од главне улице до објеката и цркве су вероватно постојале само пешачке терасасте комуникације са подзидама и узана стаза дуж унутрашње стране бедема. Ово је једно од ретких фортификација са главном комуникацијом серпентинског типа. Постојање овакве комуникације условило је потенцијално формирање троугаоних блокова између ивица главне комуникације са објектима распоређеним тако да су се њихове стрехе (кућа) вероватно међусобно додиривале.

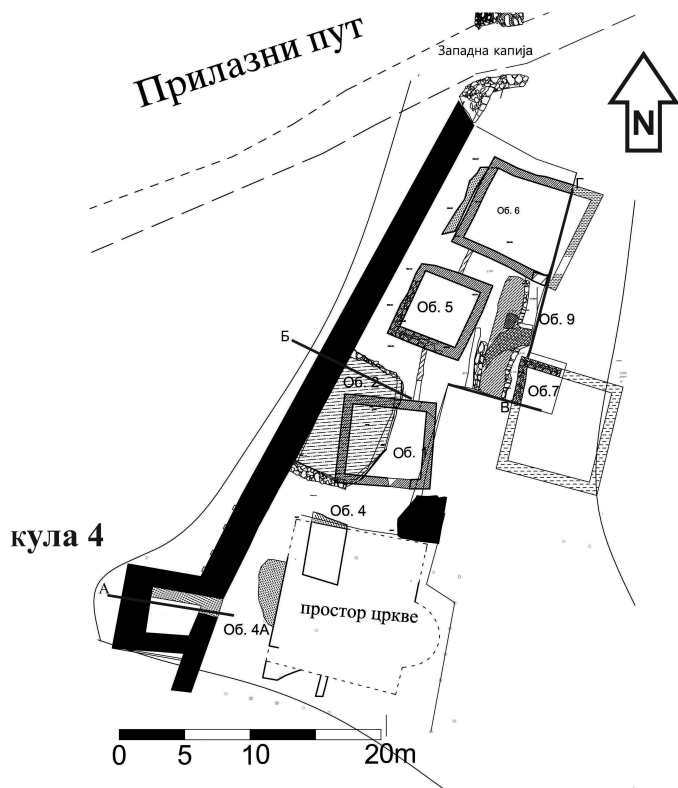
Сл. 4. Истражени објекти позноантичког и рановизантијског слоја у југозападном углу утврђења

Fig. 4. Researched objects from the Late Antique and the Early Byzantine layer in the south-western corner of the fortification

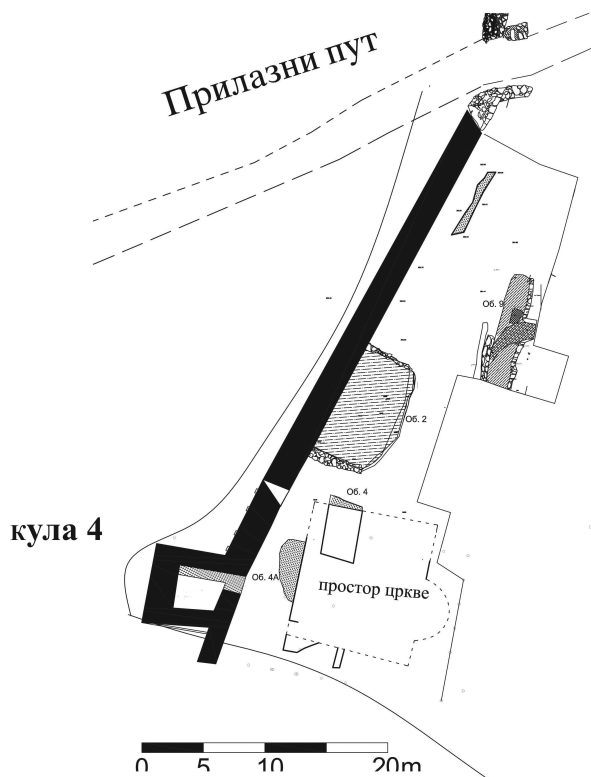
Сл. 5. Истражени објекти касноантичког периода

Fig. 5. Researched objects from the Late Antique period

Остаци надземног објекта од дрвета и блата који је изгорео у пожару истражени су на око 3,5 м од западног бедема (сл. 5–6). Очуване димензије објекта су 4,2 x 1,4 x 0,7 м, док првобитну величину објекта није могуће прецизно утврдити. Истражени остаци запеченог земљаног пода били су прекривени слојем зидног лепа дебљине 5–20 цм. Уз северну ивицу објекта цркве документовано је на запеченој основи лежиште темељне дрвене греде и угљенисани остаци исте ширине око 12 цм. Нису уочени остаци темељног рова или укопаних стубова. Изгледа да је конструкција била подигнута на хоризонтално постављеним дрвеним гредама, директно ослоњеним на стеновиту подлогу. Објекат је на југу пресечен приликом изградње северног анекса цркве. Налази керамике откривени на поду, посебно зделе, имају аналогije

Објекат 9, оквирних димензија 2,5 x 10 м, био је са три стране укопан у падину терена (сл. 5). Делимично је са западне стране оштећен приликом подизања објекта 5, док је услед укопавања темеља објекта 6 пресечена његова северна ивица (сл. 4). Источна ивица објекта усечена је под правим углом

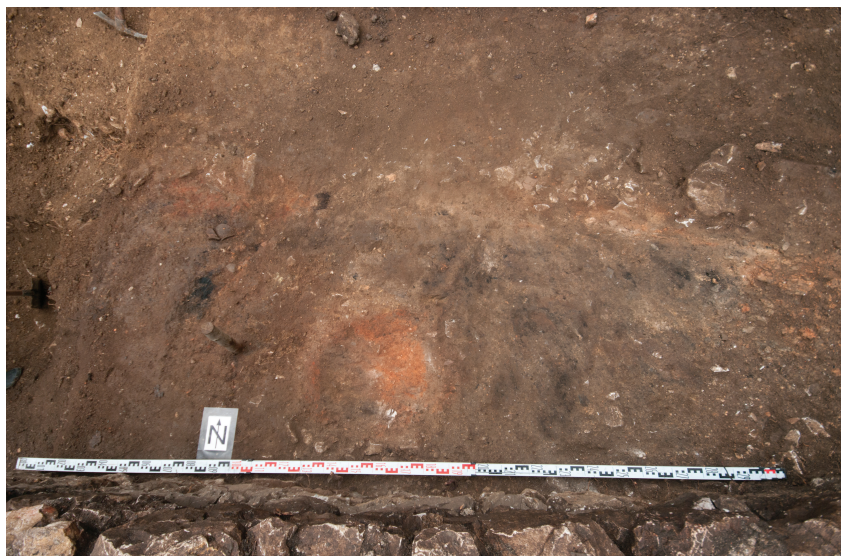
Сл. 6. Остаци објекта 4

Fig. 6. Remains of object 4

у керамици Сирмијума, Бононије, Думбова (сл. 7/1–3). Објекат се на основу поменутих аналогија може датовати у 4. век (Bruckner 1981, 98, Т 95). Дрвену конструкцију чинио је скелет од отесаних дрвених греда, док је остатак био од прућа облепљеног блатом. Судећи према очуваним траговима у откривеним комадима запечене земље, може се закључити да су зидови објекта били од облица облепљених блатом. Унутар подне површине објекта откривена је кружна зона пепела, која највероватније представља остатке отвореног огњишта. Дрвена конструкција објекта била је формирана од правоугаоних тесаних греда хоризонтално постављених не земљу, на шта указују отисци у лепу. Под објекта био је од набијене земље.

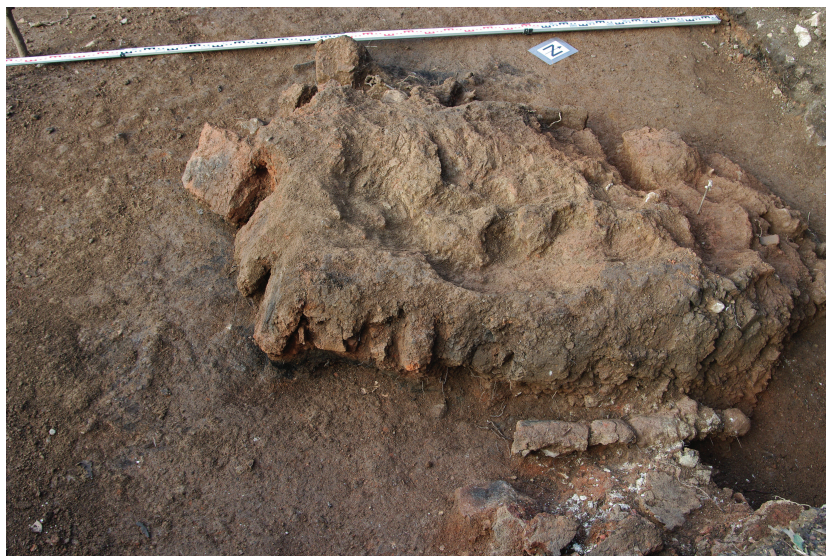
Сл. 8. Објекат од ћерпича унутар објекта 2

Fig. 8. Object made of mudbricks within object 2

У објекту, у нивоу пода, откривена је неправилна правоугаона конструкција од ћерпича, насатично сложеног и премазаног блатом, димензија 1,7 x 2,1 м (сл. 8). Функција овог објекта у облику масивног постамента није утврђена, могуће је да се ради о некој врсти пећи. Горњи, надземни део конструкције објекта био је изграђен од дрвета и блата. Унутар објекта откривен је масиван слој урушавања надземне зидне конструкције у виду слоја паљевине, састављен од гаражи и лепа, који достиже дебљину 30–40 цм. Кров је вероватно био од сламе или другог органског материјала. Унутар објекта откривен је велики број *in situ* керамичких посуда и слабо хронолошки осетљивих металних предмета, регистрованих испод слоја пожара (сл. 10). Велики број откривених посуда је могуће реконструисати, док је изван број њих изузетно уситњен и оштећен услед пожара и урушавања објекта. Највећи део

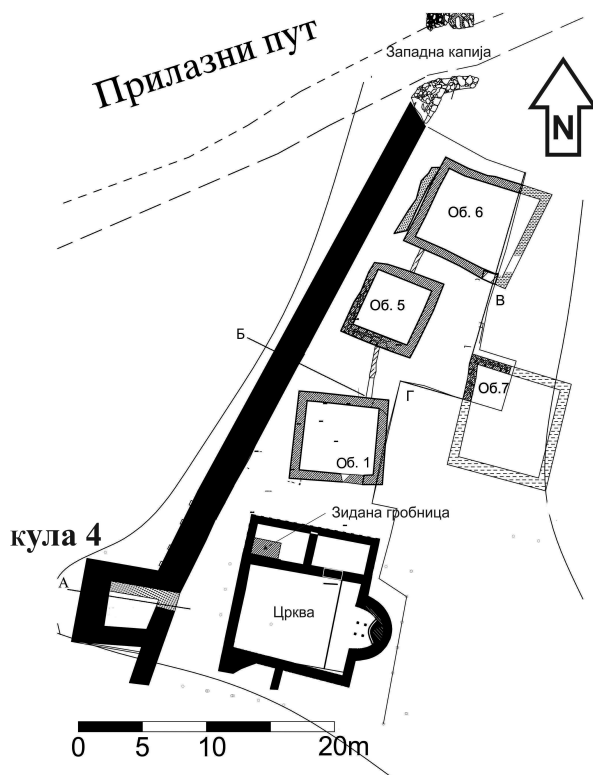
Сл. 12. Истражени објекти из рановизантијског периода

Fig. 12. Researched objects from the Early Byzantine period

Изграђен је на падини, нагнутој од истока према западу, на простору северно од цркве око 3–3,5 м удаљености (сл. 12–13). Откривени су делови јужног зида, који је скоро паралелан са северним зидом цркве, западног и мањи део североисточног угла. Објекат је имао правоугаони облик у основи, димензија 7 x 6,5 м, унутрашње површине око 30 м<sup>2</sup>. Остаци темеља формиран су уз слагање ломљеног или делимично притесаног кречњака без употребе малтера, јер је као везиво коришћено блато. Лица зидова грађена су од крупнијег притесаног камена, величине 20–40 цм, док испуну зида чини ситан ломљени камен. Њихова ширина је око 0,7 м, док је очувана висина, како западног тако и јужног зида, од 2 до 4 неправилна реда камена, највише 60–70 цм. Висина западног темељног зида морала је бити већа од оног источног како би се превазишла разлика у коти терена (сл. 13). Самим тим је унутрашњост мора-

Налази се на око 3 м северно од објекта 1 и 2–3 м источно од беде-ма (сл. 12). Објект је подигнут на благој падини, правоугаоне основе, површине око 37 м<sup>2</sup>. Зидан је од крупнијег грубо притесаног камена, који је коришћен за лица, и ситније ломљеног кречњака, који се налази у испуни (сл. 15). Приликом изградње није коришћен малтер, већ је камен слаган у неправилне редове уз употребу блатног везива. Јужни и северни зид су једнаке дужине 5,8 м, као и источни и западни 6,3 м. Ширина свих зидова износи 0,8 м. Најбоље је очуван источни зид, у висини до 1 м, док је југозападни угао грађевине са једва 0,5 м висине највише оштећен (сл. 15). Унутрашњост објекта је јединствена целина, без преграда или трагова који би указивали на то да је простор био дељен. Под је био од набијене земље, а оштећен је као и цео објект у пожару. О томе говоре трагови гаражи, остаци угљенисаног дрвета и комади запечене земље (зидног лепа и поднице), откривених приликом истраживања, како унутрашњости тако и непосредног окружења ове зграде. Осим начина на који је објект страдао, ова врста налаза сугерише на дрвену надградњу камених подзида премазану блатом. Судећи према висини очуваних зидова, посебно оног источног, у односу на ниво пода, може се претпоставити да је приземни део имао функцију подрума, изнад којег је била стамбена јединица (или јединица неке друге намене), конструисана од дрвета и блата. Налази откривени у овом објекту малобројни су примерци кухињске керамике локалне производње и животињске кости (сл. 16).

Регистрован је на простору који задире дубље у унутрашњост утврђења, на око 4 м источно од објекта 5 (сл. 12). Објекат није откривен у целисти већ само делови западног и северног темеља, који су озидани од крупнијег, грубо обрађеног кречњачког камена са блатом као везивом (сл. 19). Од западног зида, који се простире правцем север–југ, очувана су 4 реда неправилно сложеног камена, висине око 0,6 м. Зид има ширину 0,6 м, а откривен је у дужини од око 3,5 м. Образује прав угао са северним зидом, који се пружа према истоку а откривен је у дужини од око 3 м. Западни зид ове зграде утемељен је у слоју светлобраон-жуте компактне земље са ситним

Подигнута је у крајњем југозападном делу утврђења, на око 2 м удаљености од литице и 4 м од куле и бедема (сл. 12). Услед скученог и стрмог простора најпре је на западној (нижој) страни озидан подзид, којим је постигнуто нивелисање падине и формирање платоа за изградњу верског објекта. Црква, спољашњих димензија по оси исток–запад са апсидом 12,5 м, односно 11,2 м по оси север–југ, састоји се од главног брода са чије се северне стране налази анекс од две просторије једнаке површине (сл. 20). На источној страни, са одступањем од 6° ка југоистоку (Тадић и Гаврић 2011, 225), налази се полукружна апсида. Уз унутрашње лице зида апсиде налазе се остаци камене клупе за свештенство, која се према северном и јужном зиду одваја од седишта за епископа, постављеног у средишњем делу и издигнутог за 30 цм у односу на субселијум. Испред синтроноса документована су лежишта за стубове четвороугаоне часне трпезе. На око 2 м од бочних зидова апсиде налазила се преграда, вероватно у виду парапетних плоча, које нису очуване, али канал, документован целом ширином наоса, недвосмислено упућује на њено постојање. Под у олтарском простору је за око 20 цм био издигнут у односу на под наоса. На целој површини главног брода, и у олтарском простору и у наосу, документован је малтерни под. Профилисани тесаници од сиге показују да је простор изнад апсиде био засведен (Мркобрад и Арсић 2004, 95).

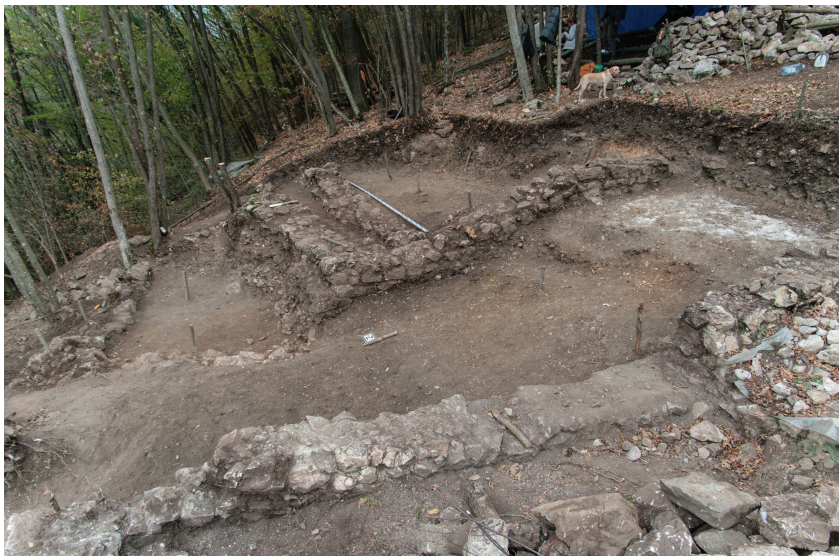
Сл. 13. Остаци темеља објекта 1 у односу на северни зид цркве

Fig. 13. Remains of foundations of object 1 in respect to the northern wall of the church

ла бити нивелисана убацивањем испуне седимента са сипаром, који садржи покретне налазе старијег периода. Током истраживања нису уочене индикације које би указивале на то да је унутрашњост објекта била преграђивана. Нису откривени остаци преграда од камена нити трагови дрвених греда који би упућивали на унутрашњу поделу простора. Под је сачуван само местимично, јер је због нагиба терена већим делом оштећен услед ерозије. Подница од набијене земље, запечене у пожару, сачувана је само у југоисточном делу објекта на мањој површини. На нивоу пода *in situ* је откривена мања група фрагментоване глеђосане византијске керамике маслинастозелене боје и гвоздена дршка ведра са евидентним траговима пожара, који су се читавали и на нагорелом камењу. У слоју земље непосредно изнад нивоа пода, као и у оном који је на нивоу пода тамо где овај изворно није сачуван, откривени су малобројни покретни налази фрагментованих керамичких посуда за свакодневну употребу (кухињска керамика) (сл. 14/6–14), животињских костију, коштана алатка за дрешење чворова (сл. 14/1), гвоздени нож (сл. 14/3), кука (сл. 14/5), игла за шивење и један предмет нејасне намене (сл. 14/4). У непосредном суседству очуваних камених темеља, како на простору који припада унутрашњости објекта тако и на оном изван, регистровано је обиље комада кућног лепа (запечене земље са отисцима дрвене грађе или без њих), који највероватније представља обрушене горње зоне зидова од дрвета обложеног блатом ослоњене на каменим темељима.

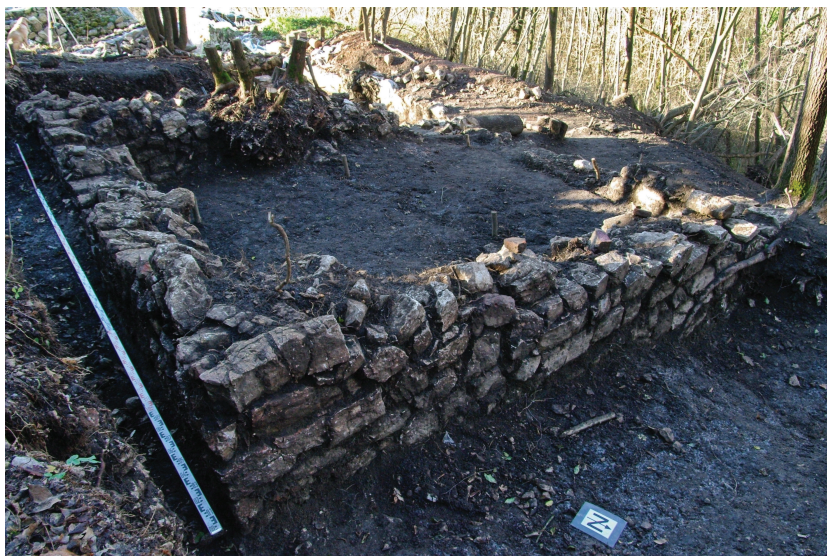
Сл. 15. Остаци темеља објекта 5, североисточни угао

Fig. 15. Remains of the foundations of object 5, north-eastern corner

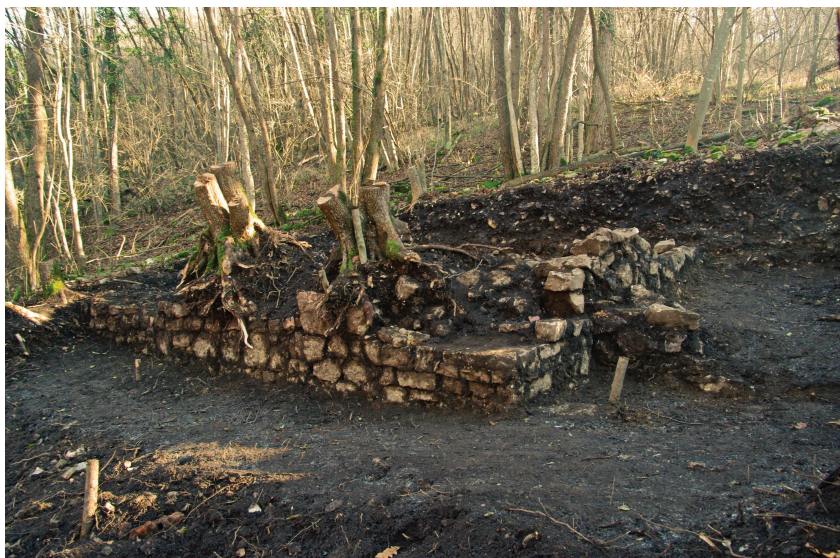
Сл. 17. Остаци темеља објекта 6, западна страна

Fig. 17. Remains of foundations of object 6, western side

Представља трећу у низу грађевину, подигнуту у непосредној близини западног бедема. Налази се на око 2 м северно од објекта 5 и око 6 м јужно од улазне капије, на терену благо нагнутом ка западу (сл. 12). Објекат је правоугаоне основе и његов источни део је деформисан услед притиска земље, па изгледа незнатно шири од западне половине. Због површине од око 63 м<sup>2</sup> тренутно је најпространија истражена грађевина. За изградњу темељних зидова коришћен је кречњачки камен, крупнији и грубо отесан за лица и ситно ломљени у испуни, слаган у неправилне редове са блатним везивом. Једино се у западном зиду налазило неколико правоугаоно обрађених тесаника. Ширина зидова је 0,6 м, док је очувана висина претежно ниска, у просеку два реда камена, изузев на појединим деловима северног и западног зида, где је остало више редова наслаганог камена у висини до 0,7–0,8 м (сл. 17). Унутар објекта нису уочени остаци преграђивања нити други трагови просторне расподеле. Под је био земљани, а горња конструкција објекта је била од облица и блата, који су изгорели у пожару. Преко пода објекта формиран је слој лепа дебљине око 0,2 м. У слоју су присутни и компактно запечени комади лепа са заравњеним странама, са отисцима облица, гареж, пепео и остаци угљенисаног дрвета. Трагови интензивног пожара присутни су и на покретним налазима, који су се затекли у објекту у тренутку његовог рушења. У слоју деструкције овог објекта, документо-

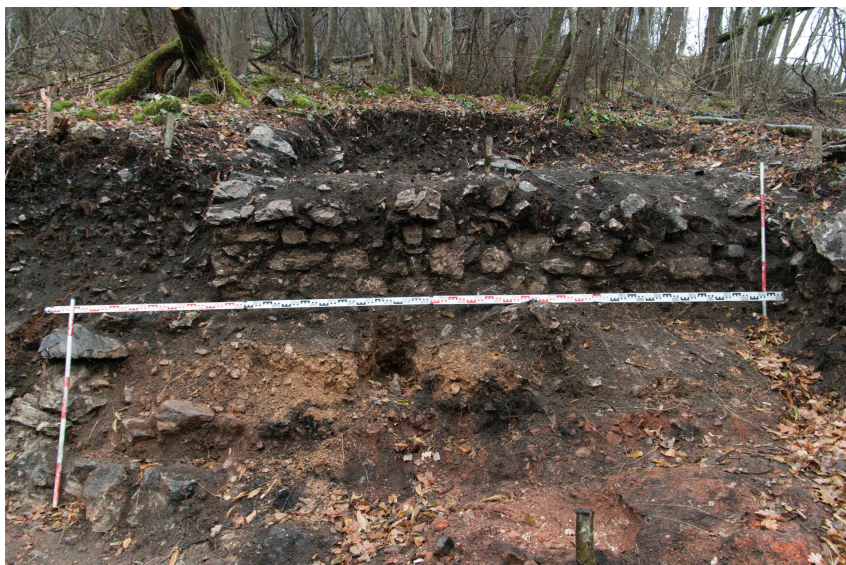
Сл. 19. Остаци темеља објекта 7, западна страна  
Fig. 19. Remains of foundations of object 7, western side

каменом. Претпоставља се да је у питању објекат са каменим темељима на којима је био постављен бондручни систем са зидовима од дрвета и блата.
