МАНАСТИР ЂУРИНЕ ЋЕЛИЈЕ НА РУДНИКУ: АРХЕОЛОШКА ИСТРАЖИВАЊА 2018–2021. ГОДИНЕ

Дејан Радичевић

Владан Миливојевић

Апстракт: На северним падинама Рудника, у селу Манојловцима, на локалитету Ђурине ћелије, од 2013. године систематски се ископавају остаци манастира заснованог највероватније почетком 15. века, у коме се, с прекидима, живело до крај 17. столећа. У три последње кампање настављена су истраживања цркве, грађевине источно од цркве (објекат 1), конака и гробова западно од конака. Радови су резултирали открићима која доприносе потпунијем сагледавању некадашњег изгледа и етапа развоја манастирског комплекса. Испод цркве и конака уочени су трагови старијих објеката, слојеви и покретни налази из времена пре њихове градње. На простору западно од конака издвојена су два хоризонта сахрањивања, од којих старији претходи изградњи конака. Грбови млађег хоризонта углавном су били обележени надгробним плочама, као што је био случај и са раније истраженим гробовима северно од цркве.

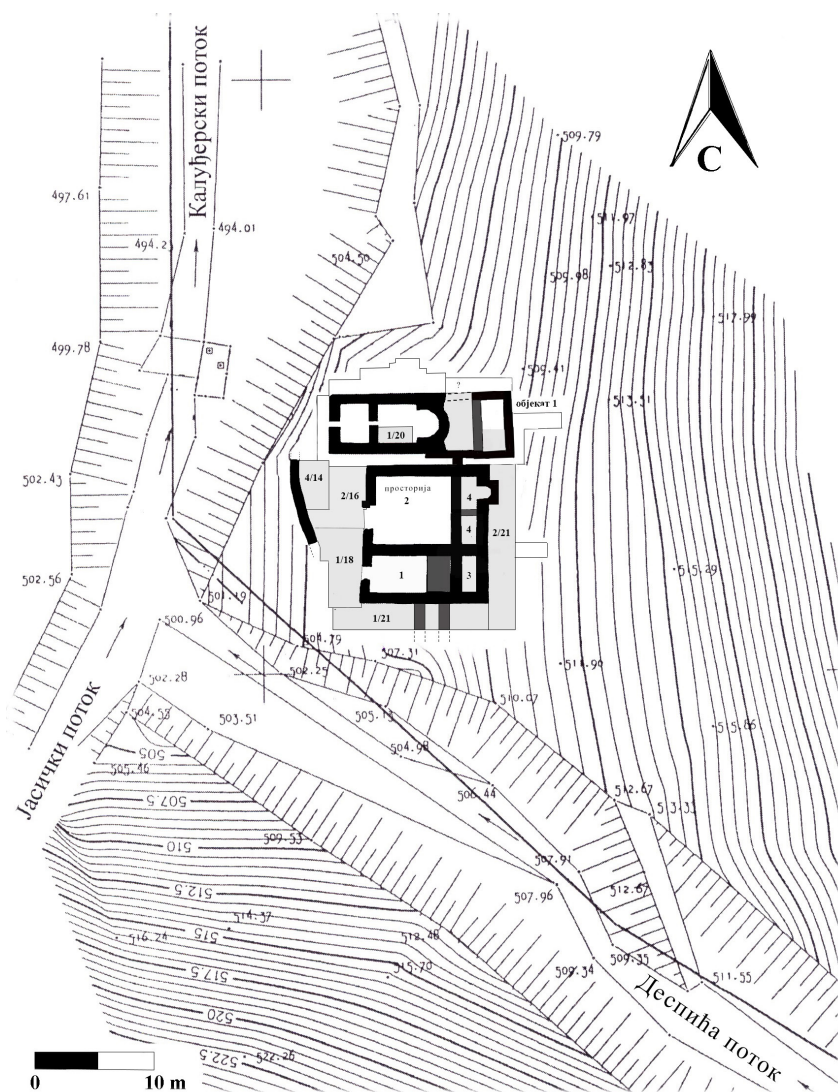
Сл. 1. Манастир Ђурине ћелије, план налазишта

Fig. 1. The Monastery of Đurine Ćelije, site plan

У кампањама чији су прелиминарни резултати предмет овог рада, пажња је била усмерена на наставак радова у унутрашњости и непосредној околини наведених објеката (сл. 1). Током 2018. године, упоредо са ископавањем у конаку, ископавани су и гробови испред његовог западног зида. Исте године истраживан је и део простора уз источни зид цркве, са остацима грађевине означене као објекат 1.² Мања ископавања унутар цркве обављена су 2020. године у склопу конзерваторско-рестаураторских радова на остацима зидног сликарства,³ док су 2021. године настављена истраживања конака која су обухватила и ужи појас уз источни и јужни зид са спољне стране грађевине.⁴

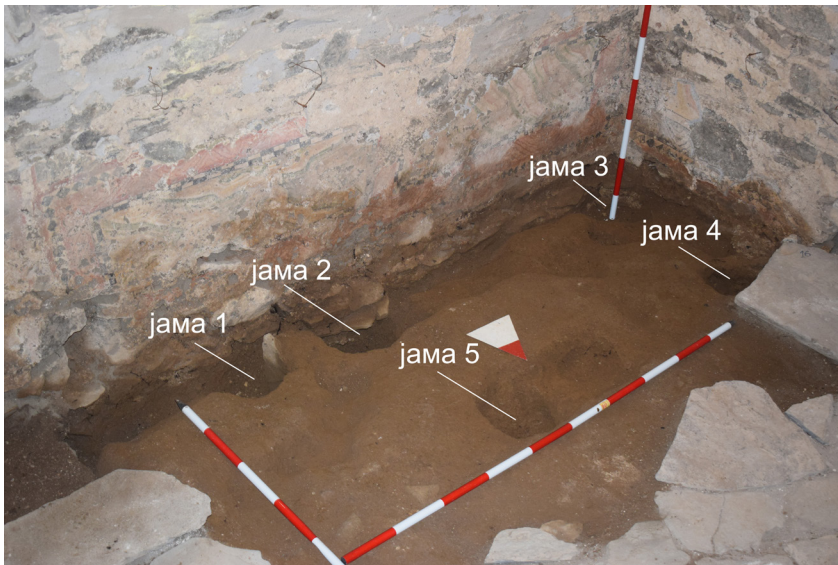
Слој мрке земље са фрагментима живописа и грумењем кречног малтера покривао је светломрку компактну земљу – археолошку здравицу. У ту здравицу укопано је пет јама (сл. 2), приближно кружне основе, различитог пречника (0,21–0,40 м) и релативних дубина (0,16–0,45 м). Биле су распоређе-

Сл. 2. Црква, сонда 1/20

Fig. 2. Church, trench 1/20

не у два низа по правцу исток–запад – три јужно (јаме бр. 1–3), а две северно (јаме бр. 4–5). Темелј јужног зида цркве прелази преко јужног низа јама, тако да нема дилеме да се ради о старијим укопима. По свој прилици јаме су служиле за дрвене стубове, а у прилог томе сведочи и то да се уз западну страну јаме бр. 2 сачувао плочасти камен, који је очигледно служио за подглављивање стуба. Веома наликују јамама откривеним унутар конака, приликом ископавања просторије 2, 2016. године (Гордић и Ћирковић 2018, 213, сл. 4). Не може се искључити могућност да су са њима чиниле целину у функционалном смислу.

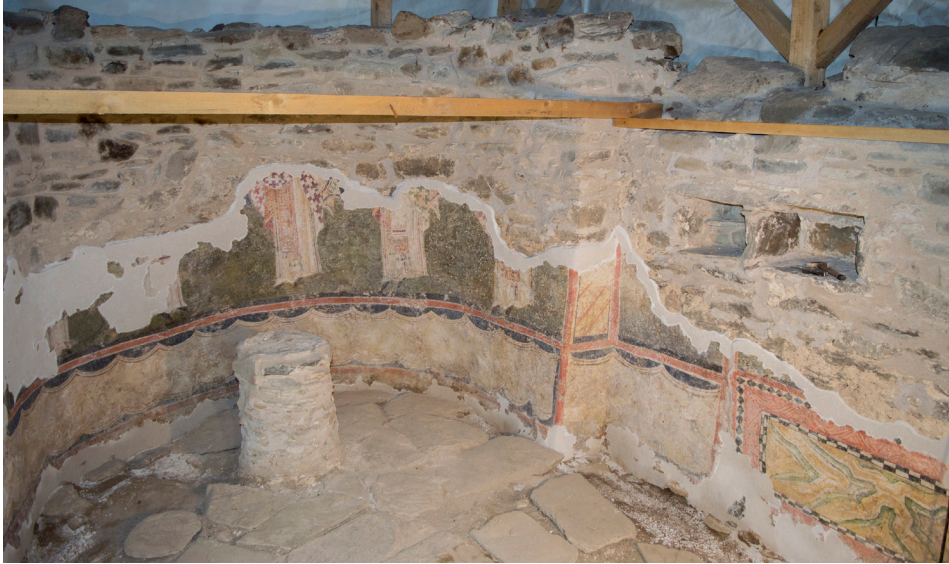
Сл. 3. Црква, остаци живописа после конзервације

Fig. 3. Church, remains of fresco paintings after conservation

На основу ових налаза, јама из које су потицали, па тако и објекат коме је јама припадала, оквирно би се могао приписати позносредњовековном раздобљу, најкасније до времена изградње цркве. Прецизније хронолошко одређење, као и функција коју је објекат могао имати, остају и даље непознати. Сонда 1/20 је по завршетку ископавања затрпана и подне плоче су враћене на првобитно место. Уследили су конзерваторско-рестаураторски радови на остацима живописа (сл. 3), док би следећи корак, када је црква у питању, била реконструкција, по пројекту који је тренутно у фази израде.⁵

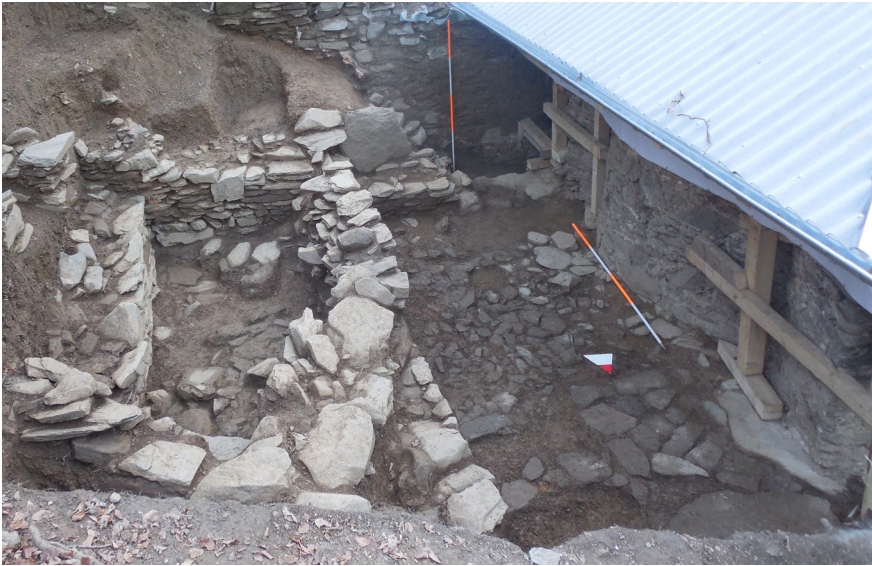
Сл. 4. Објекат 1, поглед са севера

Fig. 4. Object 1, view from the north

није избачен, већ је подигнут потпорни зид уз падину, која је сада била ближа цркви, и он се протезао између остатака северног и јужног зида урушеног објекта 1. Да се ради о подзиду, сведочи и чињеница да тај зид нема оба лица, већ само оно западно, окренуто према цркви (сл. 4).

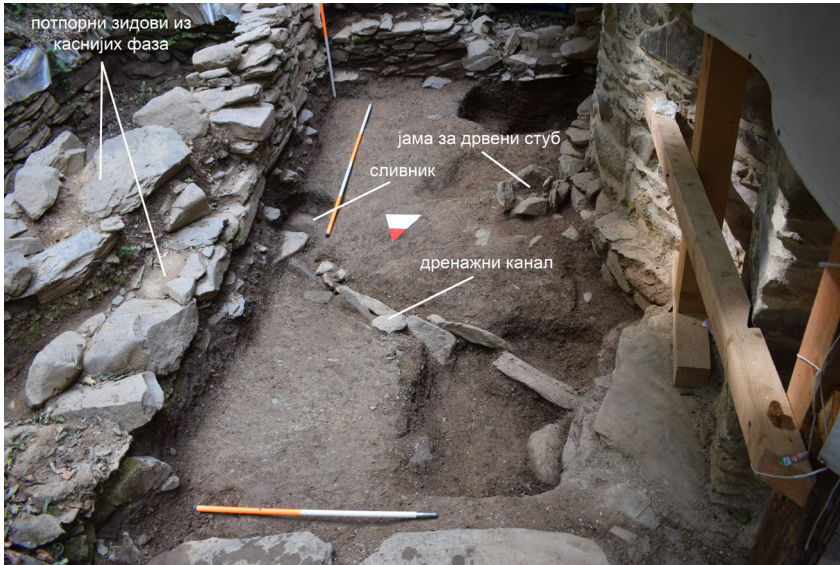
Сл. 5. Објекат 1, западна половина на нивоу здравнице

Fig. 5. Object 1, western half at the virgin soil level

У делу објекта 1 између апсиде и накнадно уметнутог попречног подзида (сл. 5), као и иза подзида, у југоисточном углу грађевине ископавало се испод нивоа поплочања до кога се стигло у претходним кампањама.⁷ Након уклањања поплочања ископан је слој светломрке земље прошаран грумењем малтера и гаражи, дебљине 0,14–0,20 м. Код темена апсиде, уз сам сокл, откривена је јама, квадратног облика (0,20 x 0,20 м). Судећи по распореду камења за подглављивање уз ивице јаме, очигледно је служила за дрвени стуб (сл. 5). Дубина јаме износила је 0,41 м, а њена горња кота одговарала је нивоу поплочања, па је закључено да је и тај стуб био у функцији у исто време.

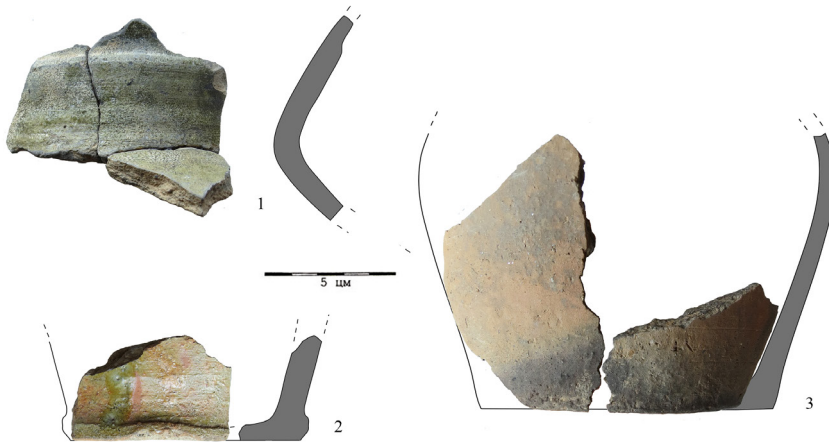
Сл. 6. Објекат 1, грнчарија из слоја испод нивоа пода
 Fig. 6. Object 1, pottery from the layer under the floor level

У слоју који је ископан испод поплочања нађено је неколико фрагментованих гвоздених клинова и уломака грнчарије – лонаца и крчага или бокала (сл. 6). Ради се о фрагментима који су ситни или типолошки непре-

познатљиви, па их је тешко поуздано хронолошки одредити. Упркос томе, ови уломци чине се посебно занимљивим. Наиме, бар када је реч о трпезној грнчарији, ради се о посудама које се по квалитету и боји глеђи разликују од оних раније пронађених на другим деловима локалитета, а који су оквирно одређени у раздобље 16–17. века.

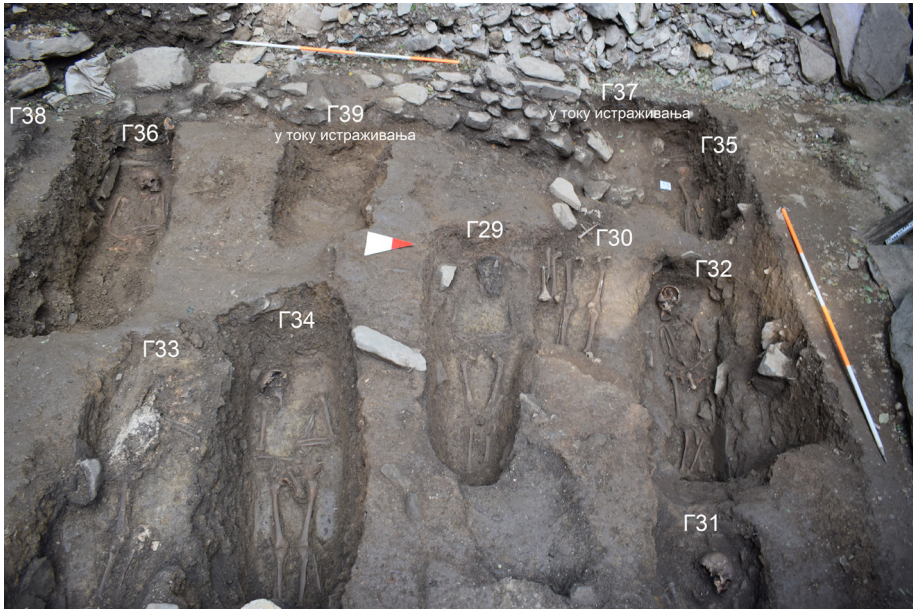
Сл. 7. Грбови западно од конака

Fig. 7. Graves to the west from the dorter

Приликом радова у 2014. и 2016. години на платоу западно од конака (сонде 4/14 и 2/16) уклоњене су наслаге шута, а ископавања су заустављена на нивоу надгробних обележја, која су уједно указивала и на ниво терена у време коришћења конака. Изузетак је представљао гроб бр. 16, који је истражен и из којег је скелет уклоњен (Гордић и Ћирковић 2018, 216–217, сл. 8). Током 2018. године настављени су радови унутар старих сонди, којима је с јужне стране придодата сонда 1/18, тако да је ископом обухваћен готово цео плато (сл. 1).⁹ Приликом уклањања слоја тамномрке земље са грумењем малтера у сонди 1/18,¹⁰ и на тој површини стигло се до надгробних обележја. Укупно је откривено 9 надгробника различитих облика и величине, од плоча до аморфних каменова постављених појединачно или у пару.

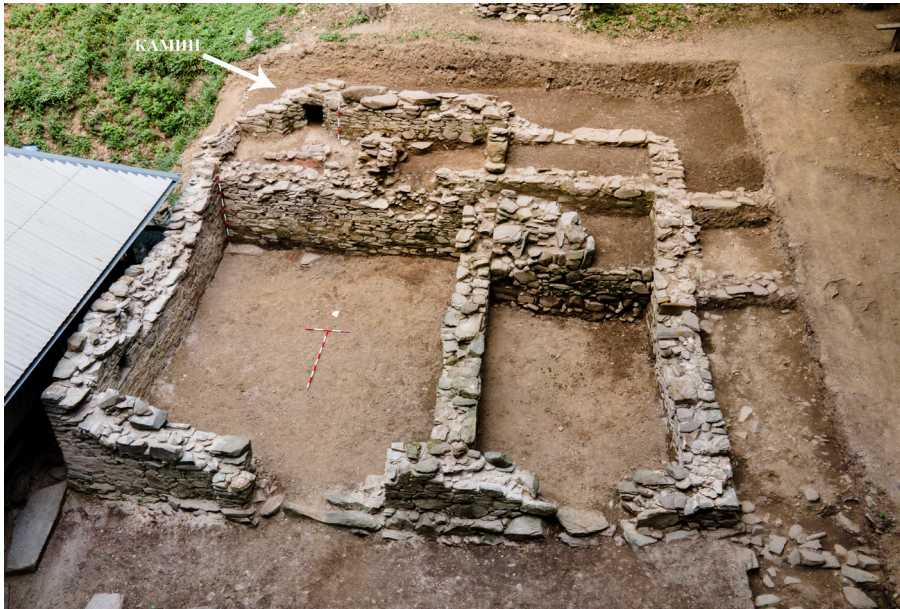
Сл. 8. Конак, поглед са запада

Fig. 8. Dorter, view from the west

просторијама 3 и 4 (сл. 1 и 8), а рађено је и са спољне стране уз источни и јужни зид конака (сонде 1/21 и 2/21, димензије 13 x 2 м). Услед дејства ерозије, надземни делови ових зидова слабо су очувани, код североисточног и југоисточног угла само у висини од једног реда камена. Спољно лице јужног зида најбоље је очувано у делу уз просторију 1 (око 0,30 м), док је источни зид најбоље очуван у северном делу, где достиже висину од 0,60 м. Тај зид је прислоњен уз ивицу терасе усечене у падини, тако да са унутрашње стране нема темељ, већ само правилно озидано лице. Ниво терена споља био је за око 0,40 м виши од нивоа подова у истраживаним просторијама.

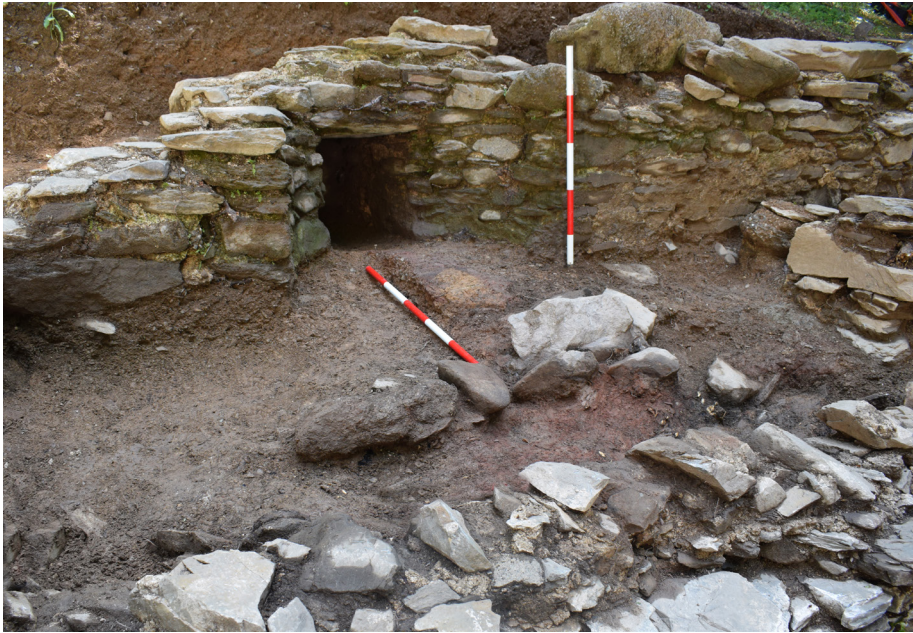
У североисточном углу конака откривени су остаци отвореног ватришта – камина, обликованог у виду полукружне нише у источном зиду (сл. 9). Унутрашњи пречник износи 1,30 м, док је са спољне стране обликован као правоугаони испуст, у дужини од 1,63 м, избачен од 0,44 до 0,60 м (сл. 10). Очуван је само доњи део са ложиштем, које је, судећи по зони распрострањања запечене земље и неколико каменова поређаних у виду ниске оgrade, захватало и нешто већу површину од унутрашњег простора нише. Са јужне стране налазили су се остаци зида повезаног блатом, паралелно са преградним зидом према просторији 3. Функција овог зида није сасвим јасна, али је мало вероватно да се ради о прегради између просторија, будући да би у том случају оне биле сувише уске.

Сл. 9. Конак, просторија 4, камин, поглед са северозапада

Fig. 9. Dorter, room 4, fireplace, view from the north-west

У темену нише камина налази се канал правоугаоног пресека (димензија 0,58 x 0,47 м, дужине 0,87 м), намењен за доток ваздуха. Његов спољни део је у оквиру проширеног темељног зида већим делом био испод нивоа терена, а на површини се видео само као узак отвор између плочастог камења (сл. 10). Приликом пражњења канала, у земљи којом је засут у време када више није био у функцији, пронађена је фрагментована керамичка лула (сл. 11/2). Ради се о малој лули сиве боје, оштећеног лоптастог реципијента у облику шкољке и очуваног чибука са завршним делом проширеним у виду турбана. По облику и димензијама може се приписати типовима лула које су на налазиштима у Србији обично датоване у 17. столеће (Bikić 2003, 80–81, tip XII/3; Popović 2012, 168, Sl. 113/111; Поповић 2015, 219–220, сл. 136/108).

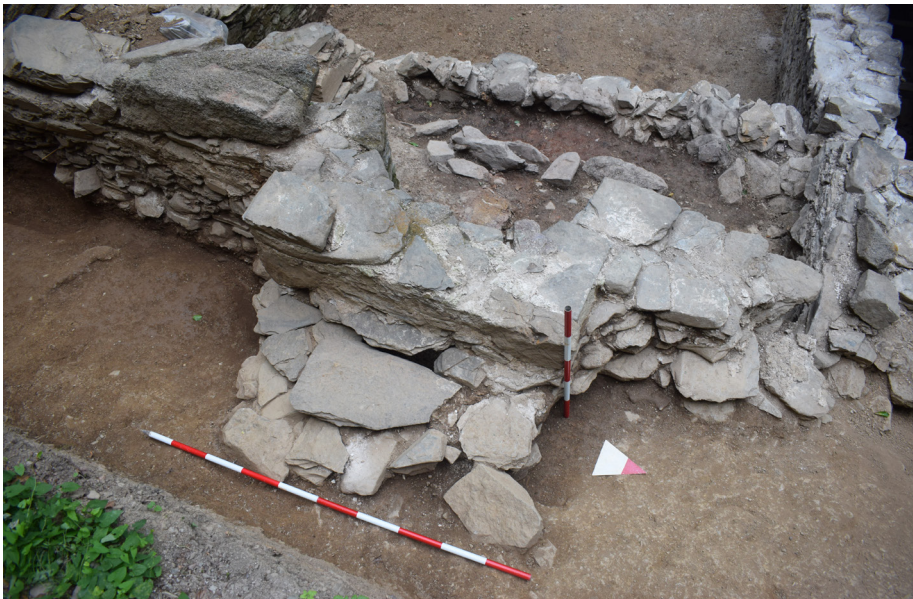
Сл. 10. Конак, просторија 4, камин, поглед са истока

Fig. 10. Dorter, room 4, fireplace, view from the east

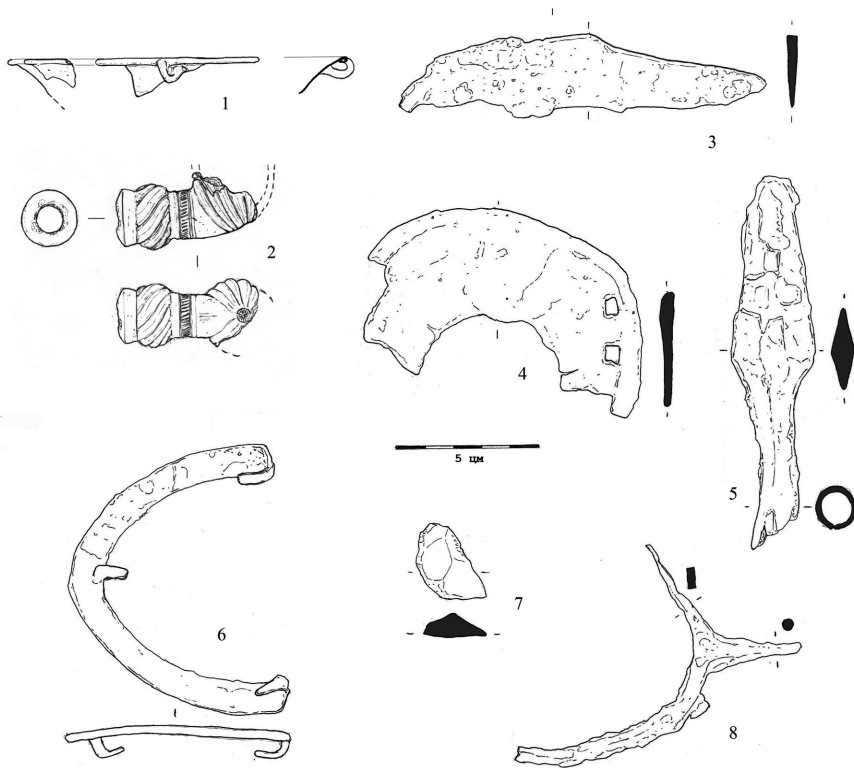
Сл. 11. Налази из цркве и конака

Fig. 11. Finds from the church and the dorter

Јаме откривене у цркви биле су испуњене мрком растреситом земљом, у којој није било шута. Једине предмете нађене у њима чинили су гвоздени клин из јаме бр. 1 и два фрагмента стаклене посуде из јаме бр. 4 (сл. 11/1). О функцији и датовању ових уломака стакла може се рећи и нешто одређеније. Наиме, ради се о деловима висеће стаклене лампе – кандила. Таква кандила обично су коришћена на разним местима унутар цркве, мада су светиљке истог облика употребљаване и у профаним објектима (Минић 1989, 66, нап. 28; Роровић 2012, 129, kat. 120–121, sl. 114). Кандило из јаме бр. 4 припада типу коничних лампи извијеног прстенастог обода, са дршкама које спајају обод са трбухом реципијента, помоћу којих су висили са таванице или зидова. Кандила тог типа датују се у раздобље 14–15. века, мада у сличном облику остају у употреби и до 17. века (Зечевић 2021, 253–254, сл. 176/1–15). У Жичи су да-

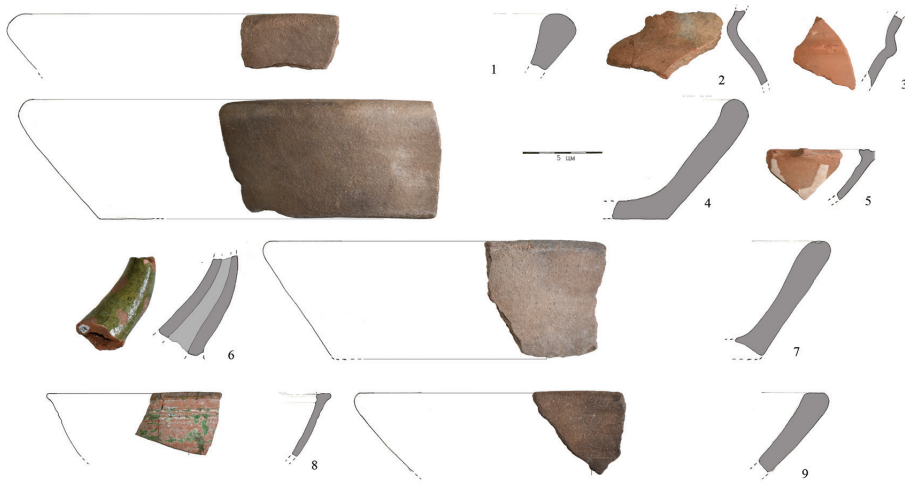
Сл. 12. Сонда 1/21, грнчарија из површинског слоја
 Fig. 12. Trench 1/21, pottery from the surface layer

Површински слој се разликовао једино на западном крају сонде 1/21, где га је чинила тамномрка земља (хумус) са крупним каменом и грумењем малтера, дебљине око 0,20 м. Испод тог слоја, у ограниченој зони уз јужни зид конака, ископан је слој светломрке земље са грумењем малтера и каменом. Дебљина овог слоја била је 10–15 цм, а налегао је непосредно на здравицу. У слоју тамномрке земље било је покретних налаза: уломака грнчарије (сл. 12), животињских костију и неколико металних предмета.¹⁶ Према својим типолошким одликама ови предмети нису хронолошки осетљиви, а када је реч о фрагментима керамичких посуда, оквирно би се могли приписати раздобљу 16–17. века, односно времену живота у манастиру. Исто важи и за малобројне налазе керамике из слоја светломрке земље са грумењем малтера и каменом.

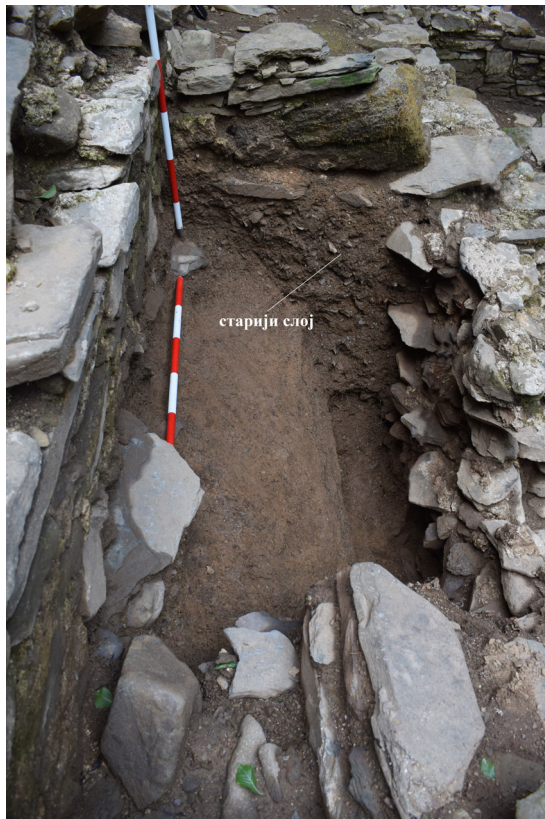
Сл. 14. Конак, просторија 4, старији слој
испод нивоа пода

Fig. 14. Dorter, room 4, older layer
under the floor level

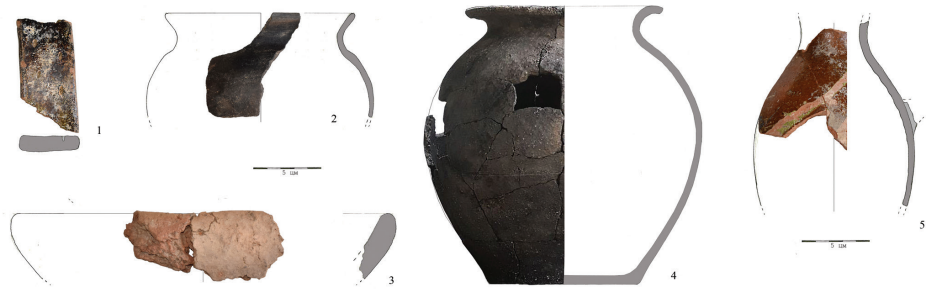
Сл. 15. Конак, просторије 3 и 4, грнчарија из слоја испод нивоа пода
 Fig. 15. Dorter, rooms 3 and 4, pottery from the layer under the floor level

У просторији 3 и јужном делу просторије 4 настављено је са ископавањима испод нивоа пода, докле се стигло у претходним ископавањима (Гордић и Ђирковић 2018, 215). Ископан је
