ДВЕ ЦРКВЕ ОСМАНСКОГ ДОБА ИЗ ЗАПАДНЕ СРБИЈЕ

Дејан Булић

Апстракт: Током 2018. године Историјски институт је археолошки истражио две цркве из османског доба. Прва је црква из села Заглавак, надамак Бајине Баите, где је на локалитету Орашац истражена једнобродна грађевина правоугаоне основе са полукружном апсидом на источној страни. На основу археолошких истраживања и помена свештеника у Рачанском поменику, црква би била изграђена пред последњу деценију 17. столећа, а страдала већ у Великој сеоби 1690. године. Црква је грађена традиционалном техником, у духу народног градитељства, уз употребу ломљеног камена и иловаче као везива, што указује на локалног ктитора и локалне мајсторе. Друга црква се налази у селу Сивчина, локалитет Баре, на десетак километара западно од Ивањице. Црква брвнара је једнобродна грађевина, спољних димензија 9,40 x 5,20 м. Према археолошким истраживањима, аналогијама и надгробницима који је окружују, црква је датована у другу половину 17. столећа. Обнова пода цркве у два наврата сведочи о њеним страдањима, а коначан крај видимо у годинама слома Првог српског устанка, када су и бројне цркве у околини страдале.

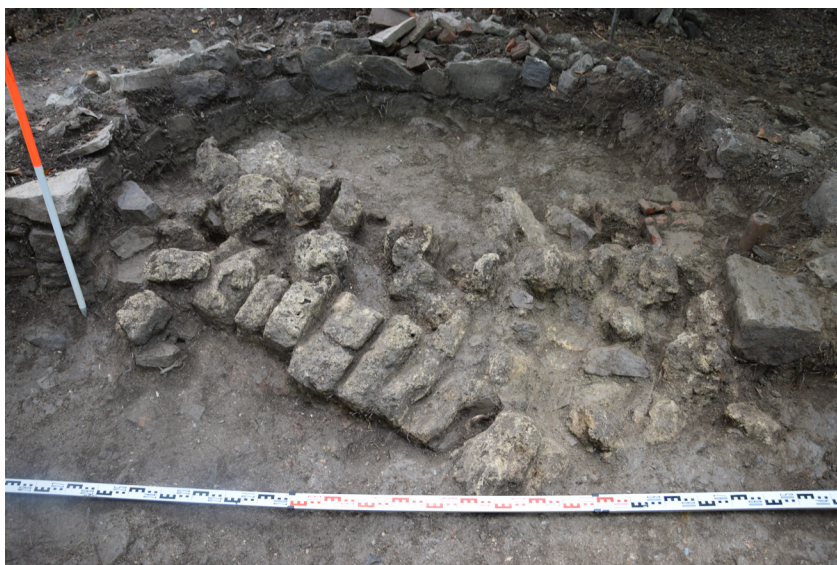
Сл. 2. Обрушена полукалота у апсиди

Fig. 2. Crushed semi-calotte in the apse

Налази уломака сиге сведоче о материјалу од кога је израђена полукалота апсиде, док налази уломака тегула унутар апсиде указују и да је кров овог дела цркве био покривен античким тегулама. На осталим површинама цркве нису пронађени делови кровног покривача, нити било какви метални налази и клинови, што указује на дрвену конструкцију крова изведену на две воде и покривену шиндром уз употребу дрвених клинова. Нису констатовани остаци пиластара или других конструктивних архитектонских елемената; нема налаза секундарне камене пластике и делова црквеног мобилијара.

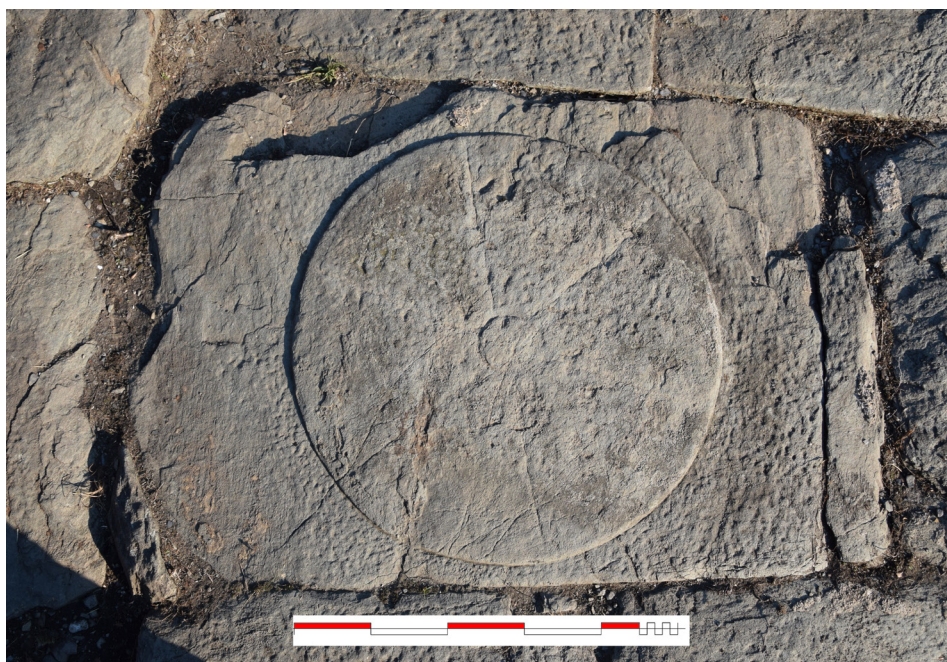
Сл. 11. Амвонска розета

Fig. 11. Ambon rosette

Убрзо након рекогносцирања, у периоду од 13. до 17. јула 2018. године извршена су археолошка истраживања Црквине.¹⁶ У унутрашњости цркве, када је уклоњено бусење траве, откривен је камени под, изведен од квадратних и правоугаоних камених плоча сивог и жућкастог кречњака (сл. 10). На средини храма, такође на каменом поду, формирана је неправилна цементна превлака, која представља остатак мешања бетона за изградњу околних гробница. У западном делу цркве у једној од обнова, већи део подних плоча замењен је квадратним плочама израђеним од жућкастог пешчара из каменолома у селу Луке код Ивањице.¹⁷ Мању и најкаснију интервенцију у поду представља накнадно и спорадично убацивање правоугаоних плоча, од сивог кречњака, прецизније израде са траговима штоковања. На поду према апсиди лежи правоугаона подна плоча са плитко урезаном кружном амвонском розетом, пречника 0,54 цм (сл. 11).
