ОСТАЦИ СРЕДЊОВЕКОВНЕ ЦРКВЕ НА ЛОКАЛИТЕТУ ЦРКВИНА У ЛАЋИСЛЕДУ КОД АЛЕКСАНДРОВЦА ЖУПСКОГ

Дејан С. Радисављевић

Оригинални научни рад

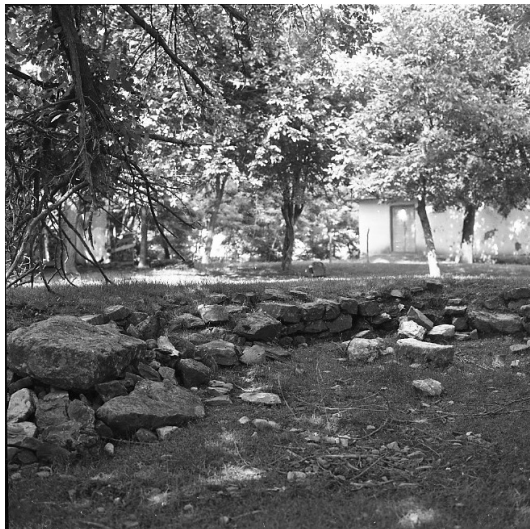
Сл. 3. Локалитет Црквина у Лаћиследу, затечени остаци цркве пре почетка археолошких истраживања 1972. године (Документација Завода за заштиту споменика културе Краљево)

Fig. 3. Site of Crkvina in Laćisled, remains of the church found before the beginning of archaeological excavations in 1972 (Documentation of the Cultural Monument Protection Institute in Kraljevo)

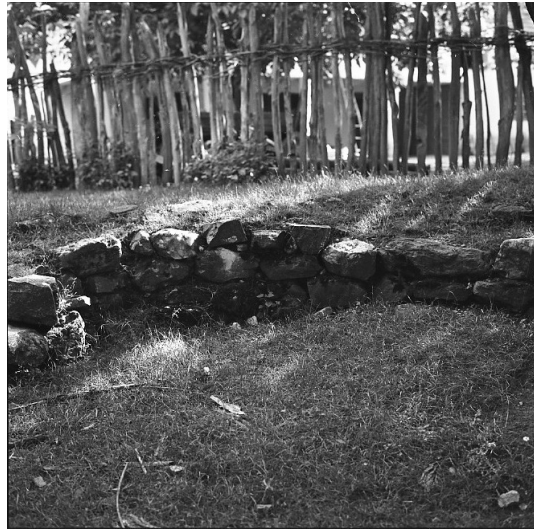
Сл. 4. Локалитет Црквина у Лаћиследу, део очуваног зида цркве пре почетка археолошких истраживања 1972. године (Документација Завода за заштиту споменика културе Краљево)

Fig. 4. Site of Crkvina in Laćisled, part of a preserved church wall before the beginning of archaeological excavations in 1972 (Documentation of the Cultural Monument Protection Institute in Kraljevo)

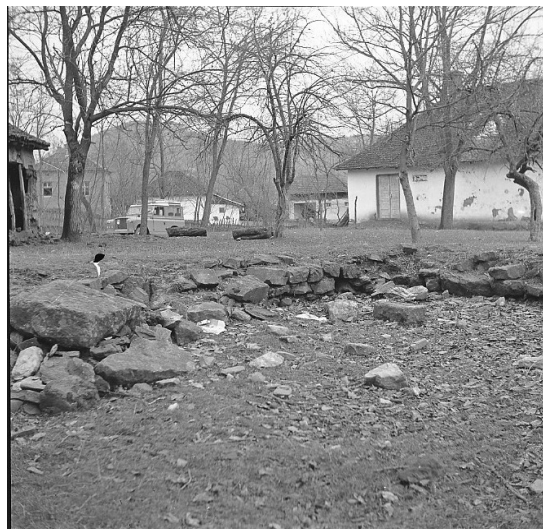
Сл. 5. Локалитет Црквина у Лаћиследу, пре почетка археолошких истраживања 1972. године (Документација Завода за заштиту споменика културе Краљево)

Fig. 5. Site of Crkvina in Laćisled, before the beginning of archaeological excavations in 1972 (Documentation of the Cultural Monument Protection Institute in Kraljevo)

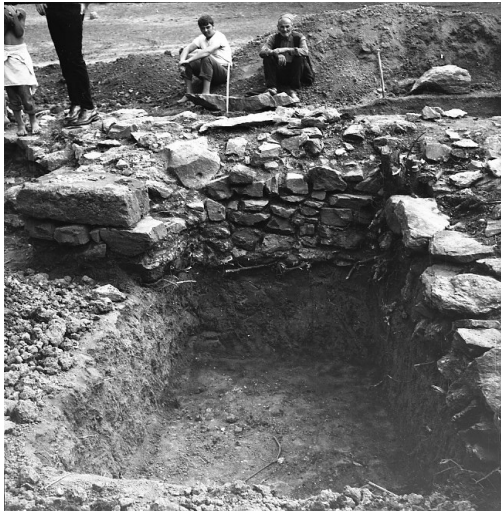
Сл. 6. Локалитет Црквина у Лаћиследу, археолошка сонда у јужној половини западног травеја наоса (фотографија из 1972, Документација Завода за заштиту споменика културе Краљево)

Fig. 6. Site of Crkvina in Laćisled, the archaeological trench in the southern half of the western part of the church nave (photo from 1972, Documentation of the Cultural Monument Protection Institute in Kraljevo)

¹³ Тачан положај сонди унутар цркве и изван њених зидова није наведен у извештају О. Вукадин. Међутим, на основу фотографија насталих током ископавања на локалитету 1972. године, може се закључити да је једна сонда унутар цркве била постављена уз северни зид олтарске апсиде са проскомидијом, док је друга захватала јужну половину западног травеја наоса.

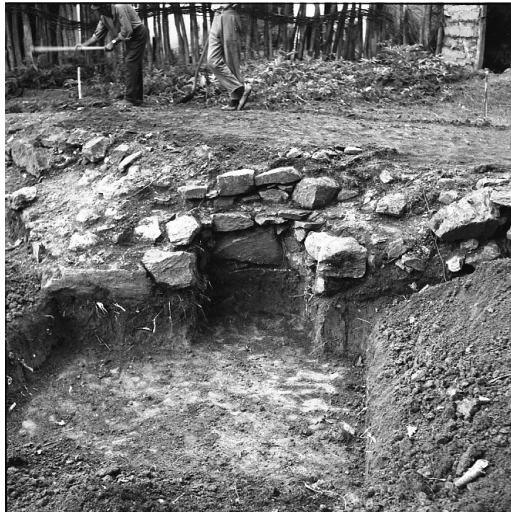
Сл. 7. Локалитет Црквина у Лаћиследу, археолошка сонда уз северни зид олтарске апсиде са нишом проскомидије (фотографија из 1972, Документација Завода за заштиту споменика културе Краљево)

Fig. 7. Site of Crkvina in Laćisled, the archaeological trench next to the northern wall of the altar apse and the niche for proscomedia (photo from 1972, Documentation of the Cultural Monument Protection Institute in Kraljevo)

Унутрашњи простор цркве, који се сужава од запада ка истоку, паровима пиластара неједнаких димензија (СИ – 0,92 x 0,60 м, ЛИ – 0,92 x 0,97 м, СЗ – 0,93 x 0,73 м и ЈЗ – 0,92 x 0,74 м) издељен је на три неједнака травеја. Олтарска апсида, која заузима читаву ширину брода, полукружна је са унутрашње и спољашње стране (сл. 14, 15). Дубина олтарског простора износи 2,40 м. У северном и јужном зиду источног травеја обликована је по једна ниша. Јужна је правоугаоног облика, и имала је улогу Ђаконикона (0,97 x 0,77 x 0,63 м), док је северна издуженог полукружног пресека и била је у функцији проскомидије (0,82 x 0,60 x 0,76 м).

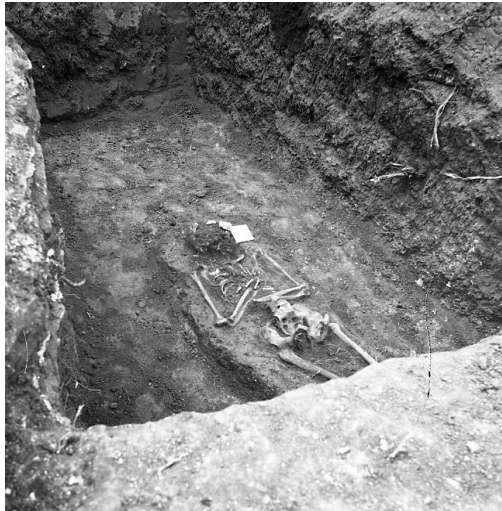
Сл. 8. Локалитет Црквина у Лаћиследу, делимично откопан гроб
(фотографија из 1972, Документација Завода за заштиту споменика културе Краљево)

Fig. 8. Site of Crkvina in Laćisled, a partially excavated grave (photo from 1972,
Documentation of the Cultural Monument Protection Institute in Kraljevo)

¹⁴ Тачан положај гробова није могуће прецизније одредити на основу информација саопштених у извештају и доступних фотографија, насталих током археолошких ископавања 1972. године. Скелетни остаци покојника нису померани са својих првобитних положаја и након документовања су поново засути земљом.

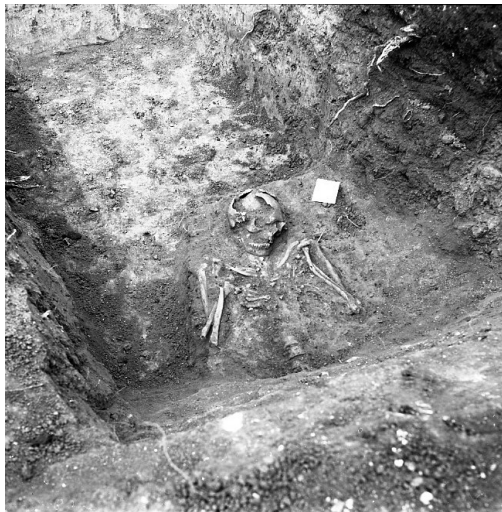
Сл. 9. Локалитет Црквина у Лаћиследу, један од делимично откопаних гробова
(фотографија из 1972, Документација Завода за заштиту споменика културе Краљево)

Fig. 9. Site of Crkvina in Laćisled, one of the partially excavated graves (photo from
1972, Documentation of the Cultural Monument Protection Institute in Kraljevo)

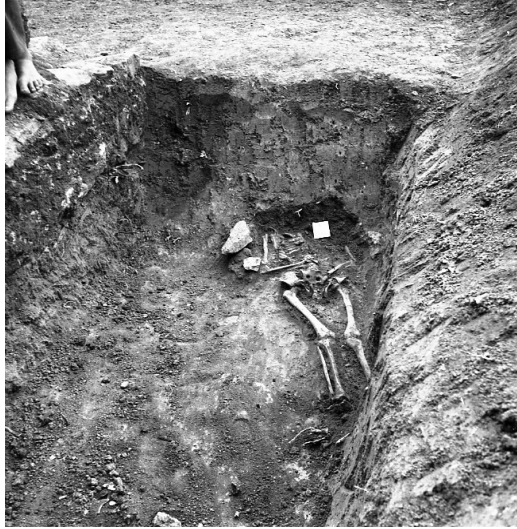
Сл. 10. Локалитет Црквина у Лаћиследу, делимично откопан гроб (фотографија из 1972, Документација Завода за заштиту споменика културе Краљево)

Fig. 10. Site of Crkvina in Laćisled, a partially excavated grave (photo from 1972, Documentation of the Cultural Monument Protection Institute in Kraljevo)

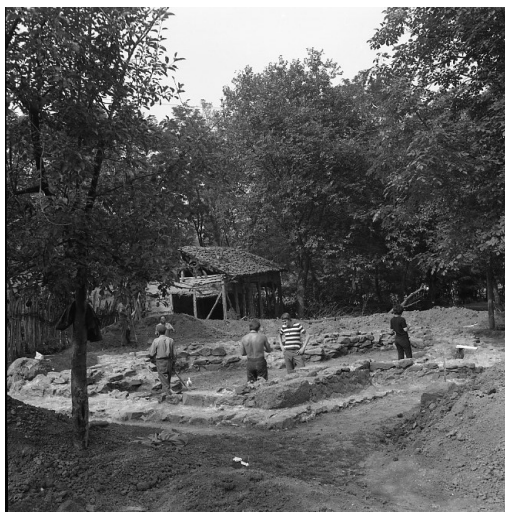
Сл. 12. Локалитет Црквина у Лаћиследу, остаци зидова цркве након археолошких истраживања (фотографија из 1972, Документација Завода за заштиту споменика културе Краљево)

Fig. 12. Site of Crkvina in Laćisled, preserved church walls after archaeological excavations (photo from 1972, Documentation of the Cultural Monument Protection Institute in Kraljevo)

Црква је у основи триконхос сажете варијанте уписаног крста, без припрате, унутрашњих димензија 10,50 x 8,30 м (сл. 11, 12, 13). Њени зидови су грађени притесаним каменом (шкриљац, пешчар, кварцит) и речним облацима, везаним беличастим кречним малтером, у релативно правилном слогу.²² Висина зидова након конзервације са унутрашње стране варира од 1,05 м у североисточном делу зида олтарске апсиде, до 1,20 м у западном

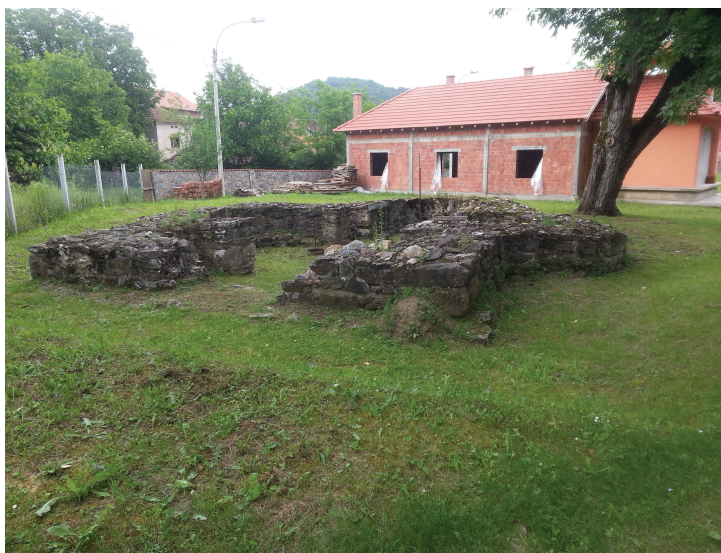
Сл. 13. Локалитет Црквина у Лаћиследу, остаци триконхалне цркве, поглед са југозапада – данашње стање (фотографија Д. Радисављевић)

Fig. 13. Site of Crkvina in Laćisled, remains of the triconch church, exterior view from the south-west – present condition (photo D. Radisavljević)

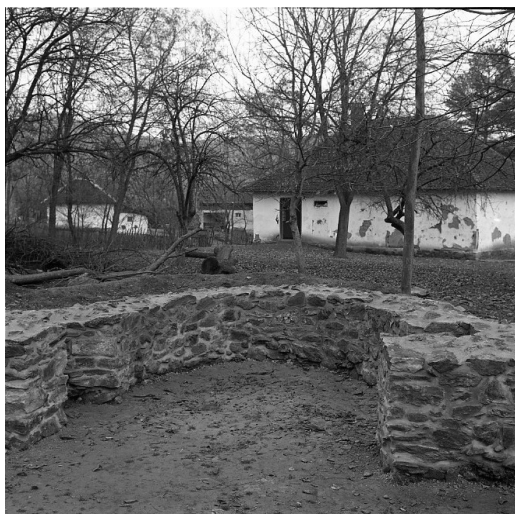
Сл. 14. Локалитет Црквина у Лаћиследу, олтарски простор цркве након конзервације зидова 1972. године (Документација Завода за заштиту споменика културе Краљево)

Fig. 14. Site of Crkvina in Laćisled, interior altar space after conservation of the church walls in 1972 (Documentation of the Cultural Monument Protection Institute in Kraljevo)

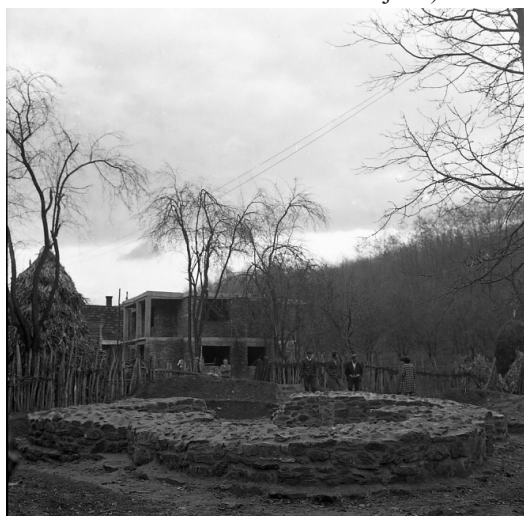
Сл. 15. Локалитет Црквина у Лаћиследу, остаци цркве након конзервације, поглед са истока (фотографија из 1972, Документација Завода за заштиту споменика културе Краљево)

Fig. 15. Site of Crkvina in Laćisled, remains of the church after conservation, exterior view from the east (photo from 1972, Documentation of the Cultural Monument Protection Institute in Kraljevo)

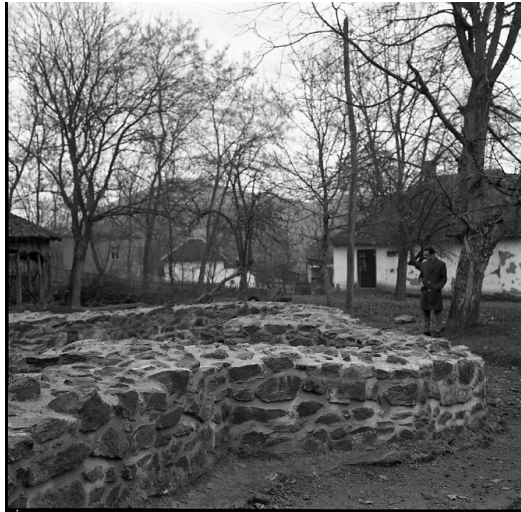
Сл. 16. Локалитет Црквина у Лаћиследу, спољашње лице зида јужне апсиде, након конзервације (фотографија из 1972, Документација Завода за заштиту споменика културе Краљево)

Fig. 16. Site of Crkvina in Laćisled, exterior wall of the southern church apse, after conservation (photo from 1972, Documentation of the Cultural Monument Protection Institute in Kraljevo)

Северна и јужна апсида, полукружних зидова са унутрашње и спољашње стране, заједно са поткуполним простором чине централни травеј наоса, који је паром пиластара одвојен од мањег западног травеја (сл. 16, 17). Изнад наоса се највероватније издизала купола, која је почивала на луковима ослоњеним на пиластре.

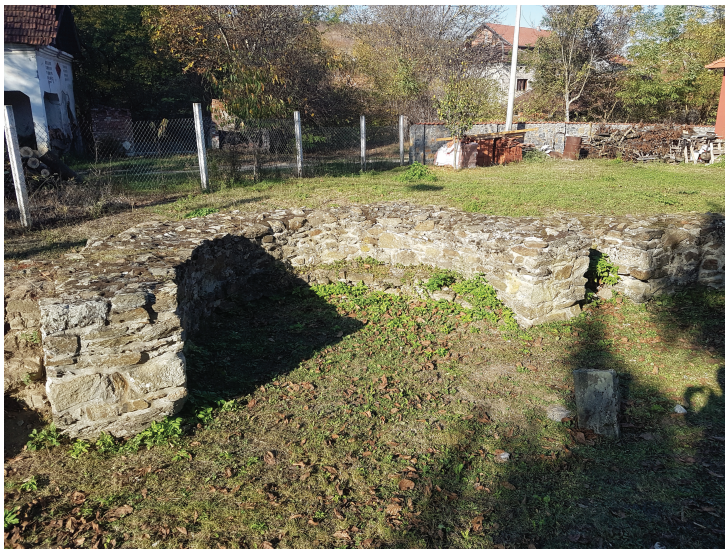
Сл. 17. Локалитет Црквина у Лаћиследу, унутрашње лице зида северне апсиде – данашње стање (фотографија Д. Радисављевић)

Fig. 17. Site of Crkvina in Laćisled, interior view of the northern church apse wall – present condition (photo D. Radisavljević)
