АРХЕОЛОШКА ИСТРАЖИВАЊА НА ЛОКАЛИТЕТУ ДВОРИНЕ – МАЦАРСКО ГРОБЉЕ У БАЊИ КОД АРАНЂЕЛОВЦА 2018–2020. ГОДИНЕ

Оригинални научни рад

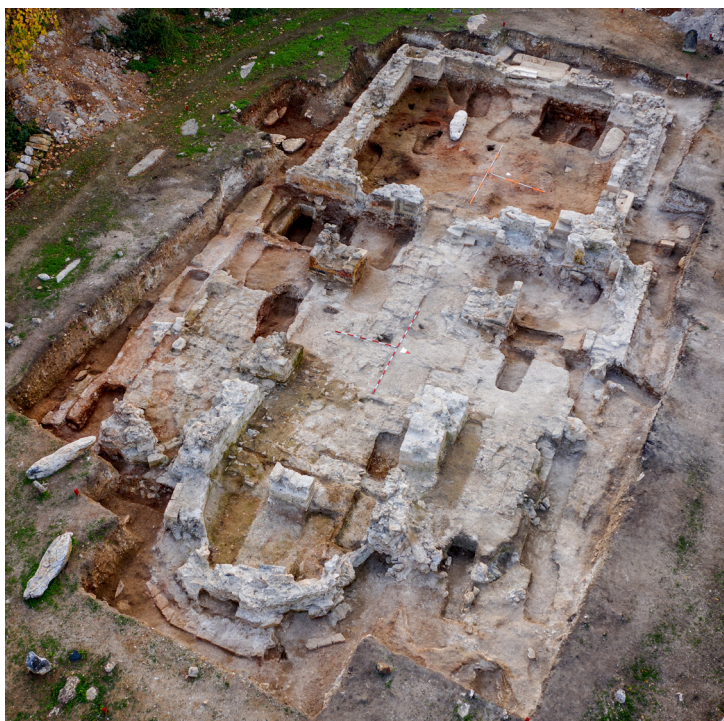
Сл. 2. Остаци цркве, поглед из ваздуха са североистока

Fig. 2. Remains of the church, aerial view from the north-east

Малтерна подлога за под са отисцима подних плоча, од којих је неколико сачувано *in situ* уз западни и јужни зид, била је слабије очувана него у олтарском простору (сл. 2). На неким местима је испробијана гробним рамама које су укопане кроз шут, док је на простору западног травеја, осим код улаза у наос, и између северозападног ступца и северног зида под уништен укопавањем гробова још у време када су зидови цркве стајали усправно. На тим површинама је тло улегло испод нивоа некадашње поднице. На местима где гробови нису укопавани, у јужном делу наоса испод пода је била мркоцрвена земља – здравица, док се у северном делу између пода и мркоцрве-

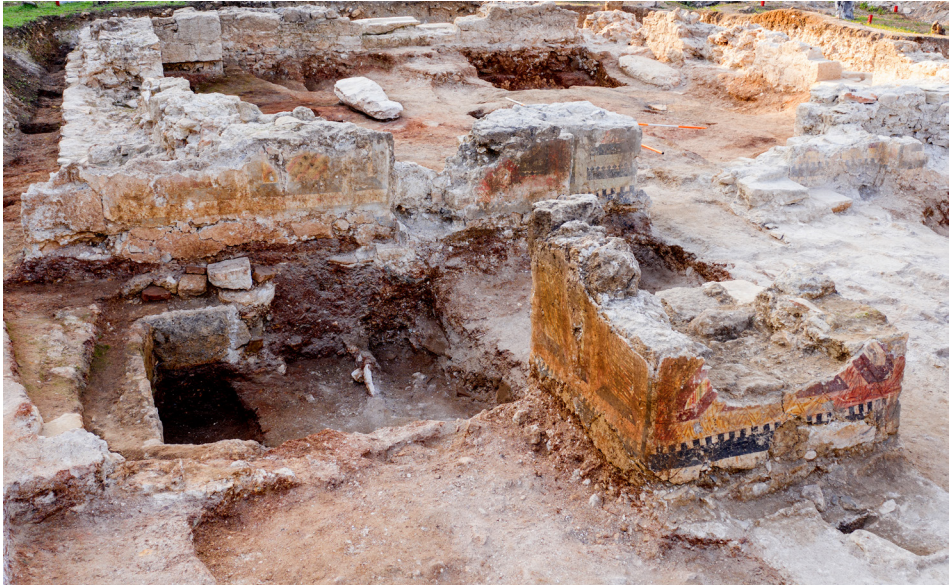
Сл. 3. Фреске на западном зиду наоса и југозападном ступцу

Fig. 3. Frescos on the western wall of the naos and the south-western column

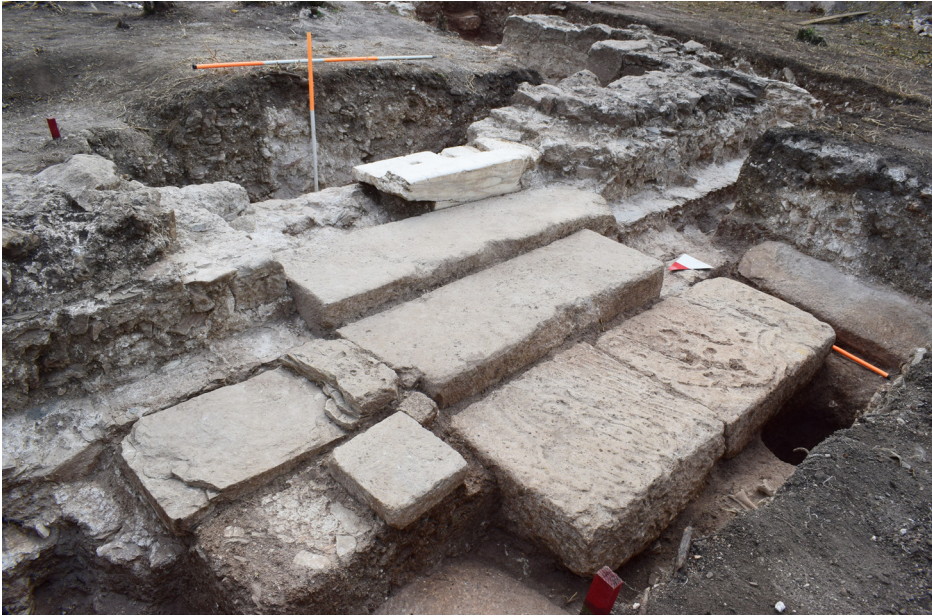
Сл. 4. Главни улаз у цркву

Fig. 4. Main entrance into the church

Пролаз из припрате у наос је оштећен, па су његове димензије непознате. На месту је остао део каменог прага дужине 0,56 м и ширине 0,46 м, који је од истог сивобелог камена као и под цркве. Припрата је иначе ужа од главног дела цркве за ширине бочних зидова наоса, тако да њена спољна ширина износи 11,77 м и поклапа се са унутрашњом ширином брода. На њој су постојала два улаза, западни и северни. Главни, западни портал је, судећи по остацима, био монументалног изгледа (сл. 2 и 4). О томе сведоче три степеника од великих камених блокова и део полираног мермерног прага очуваног у дужини од 1,34 м. Камени довратници недостају, али су на последњем степенику видљиви њихови отисци. На прагу је са унутрашње стране рупа за осовину и рупе за шипове двокрилних врата, па се на основу њиховог распореда може приближно реконструисати и дужина прага од 2,27 м, односно ширина улаза, која је износила око 1,80 м. Испред портала је у шуту и земљи пронађено неколико ситних фрагмената живописа, могуће од сликане представе патрона цркве у лунети изнад врата. Северни улаз је ужи од западног, ширина му износи 1,06 м (сл. 2 и 7). Степениште није сачувано, али је мермерни праг очуван у целости. По рупама у прагу јасно је да су и на том улазу врата била двокрилна.

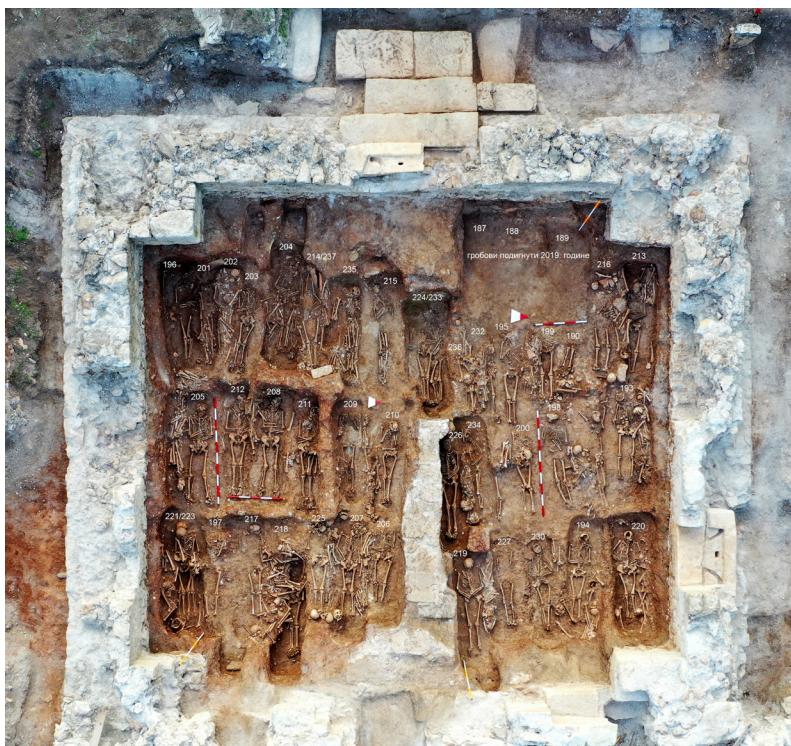
Сл. 7. Гробови у припрати, поглед из ваздуха

Fig. 7. Graves in the narthex, aerial view

У припрати су гробови били распоређени у три реда обичних рака (сл. 7). Као и у наосу, преклапања и пресецања су била бројна, као и присуство дислоцираних костију. У многим ракама је у испунама и око покојника проналажено више лобања, дугих костију и карлица. Када је реч о предметима нађеним уз скелете у анатомском положају, само су у пределу појаса

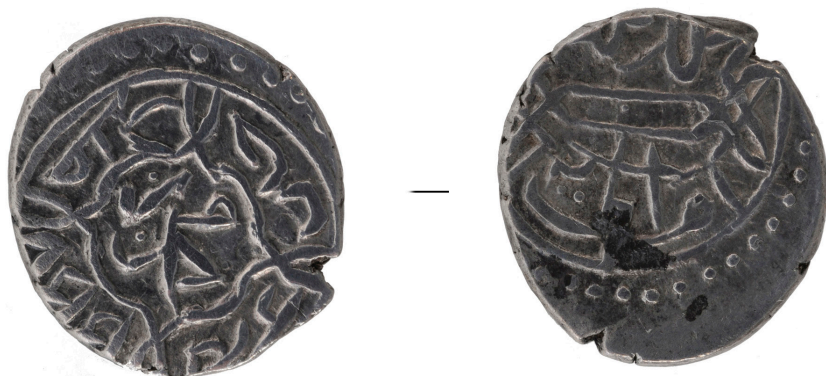
Сл. 9. Новац султана Мехмеда II Освајача

Fig. 9. Coins of the Sultan Mehmed II the Conqueror

покојника сахрањеног у гробу бр. 188 нађене две гвоздене алке. Остали налази потичу из земље којом су раке засипане, а чине их различити новчићи, лоптаста дугмад од бронзаног лима (сл. 10/2) и уломци керамичких посуда (сл. 11). Налазе новца чине два примерка које су ковали српски владари – један цара Душана (1346–1355) или цара Уроша (1355–1371), а други деспота Стефана Лазаревића (1402–1427), два новца мађарских краљева Лудвига I Анжујског (1342–1382) и Жигмунда Луксембуршког (1387–1437) и турски новац султана Бајазита I (1389–1402).¹¹

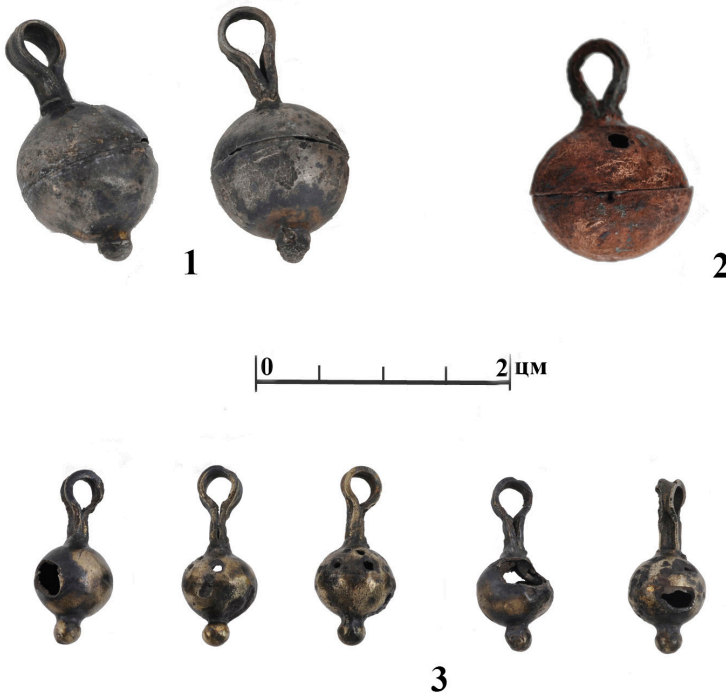
Сл. 10. Налази из гробова: (1) гроб бр. 228; (2) припрата; (3) гроб бр. 229
 Fig. 10. Findings from graves: (1) grave no. 228; (2) narthex; (3) grave no. 229

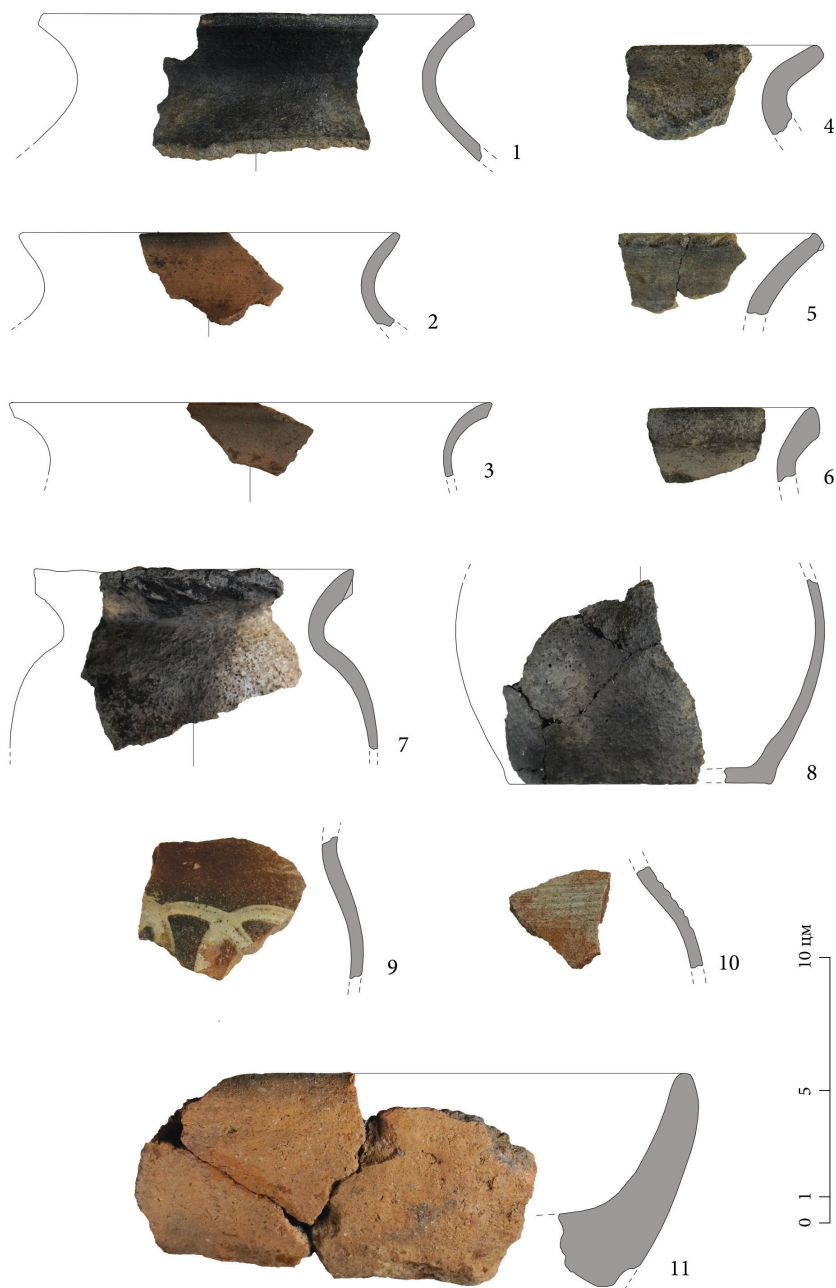
Сл. 11. Припрага, уломци грнчарије

Fig. 11. Narthex, pottery fragments

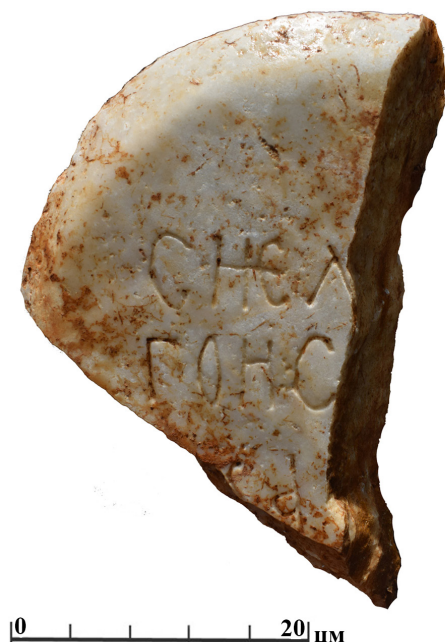
Сл. 12. Припрата, део надгробне плоче

Fig. 12. Narthex, part of a tombstone

У једном од гробова у припрати нађен је и фрагмент полиране надгробне плоче од белог мермера (сл. 12). Насатице је постављен изнад главе покојника и овде је очигледно у секундарној употреби. На уломку је сачуван део уклесаног натписа у три реда: 1) **сие м(?)...** 2) **гоис...** 3) **...ка**. Квалитет обраде надгробника и натпис на њему наводи на закључак да је пре него што је поломљен покривао гроб неког властелина или властелинке (Гоислав или Гоислава), који се могао налазити и унутар цркве.

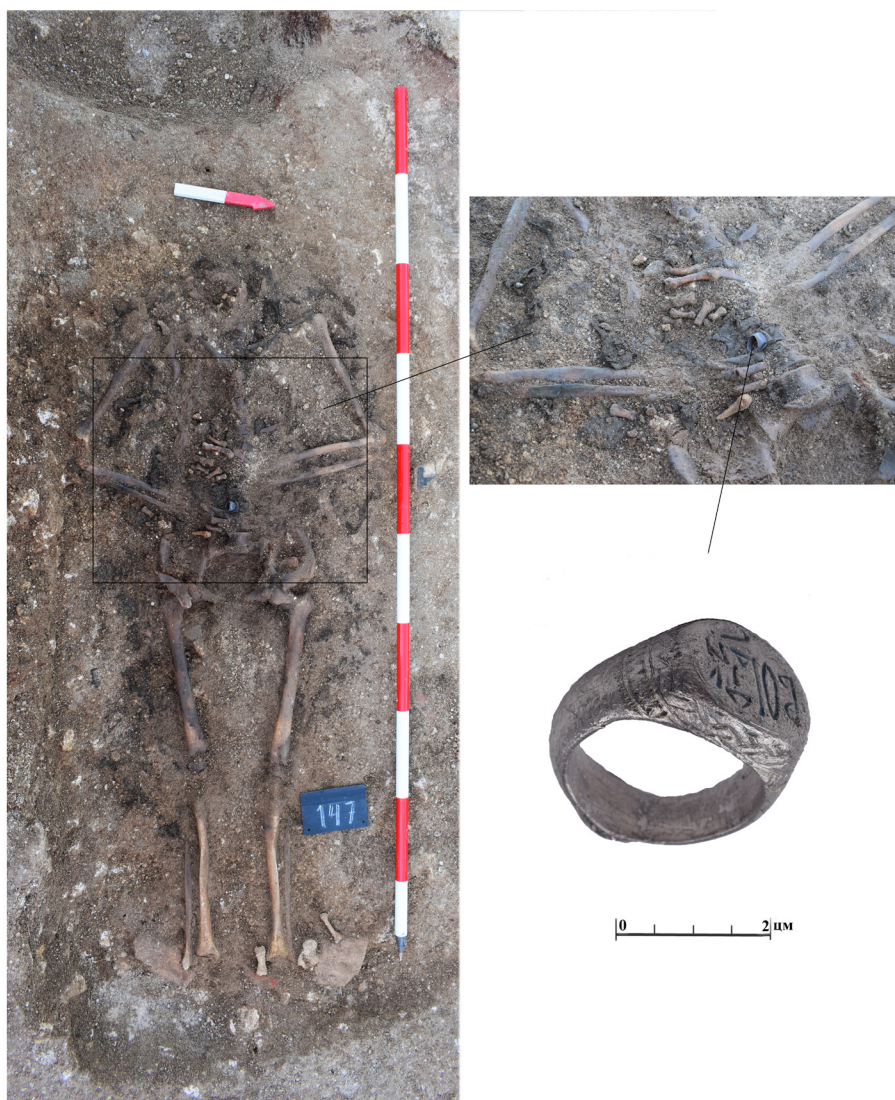
Сл. 13. Гроб бр. 147

Fig. 13. Grave no. 147

гроб бр. 147, откривен уз северно лице југозападног ступца (сл. 13). У гробу је највероватније сахрањен мушкарац стар 20–25 година, који је положен на леђа с рукама на стомаку.¹³ Скелет је затечен приближно у нивоу подне подлоге оштећене укопом раке, испуњене шутом, у којем је било и фрагмената фресака. Покојник је сахрањен у одежди протканој златним нитима, што би указивало да се ради о особи вишег друштвеног ранга. То потврђује и прстен с монограмом нађен на десној руци (сл. 13). Ради се о луксузном примерку квалитетне израде, од сребра с траговима позлате.¹⁴ Равна, овална глава издигнута је из масивне карике која се на дну завршава дугметастим задебљањем у виду четворолисне розете. Бочне стране главе покрива украс у виду плетенице од једноструке траке урезане између две водоравне лини-

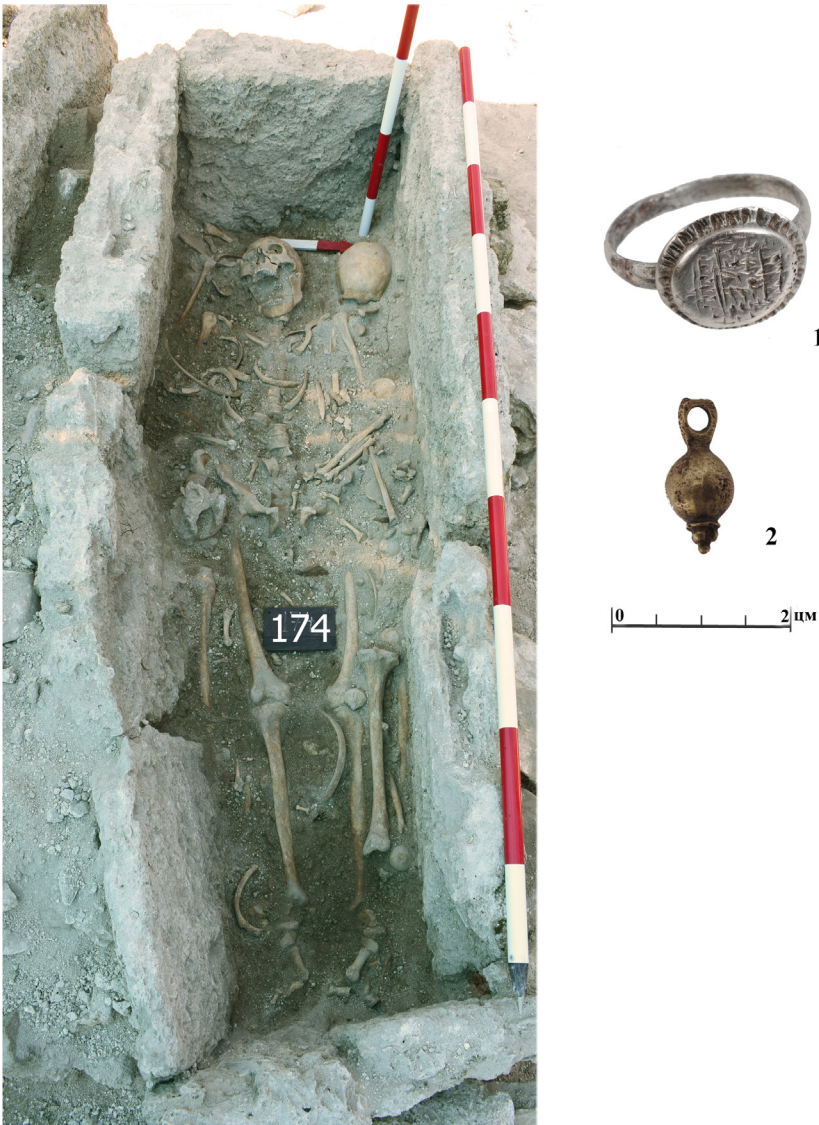
Сл. 14. Гробница бр. 3

Fig. 14. Tomb no. 3

Када је реч о начину сахрањивања у овом хоризонту гробова документоване су сахране у обичним ракама без икаквих конструкција, затим сахране у дрвеним сандуцима, а у четири случаја и сахране у зиданим гробницама. Гробнице су такође укопане кроз шут, приближно до нивоа подлоге за под. Све су направљене на исти начин, од већих плоча сиге, усправно

постављених и на спојевима везаних кречним малтером (сл. 14). На горњим површинама дужих страница усечени су правоугаони жлебови за дрвене греде које су држале поклопнице, такође направљене од сиге. Поклопнице су углавном затечене фрагментоване. Гробнице су очигледно више пута отваране, а у свима су потврђене вишеструке сахране.

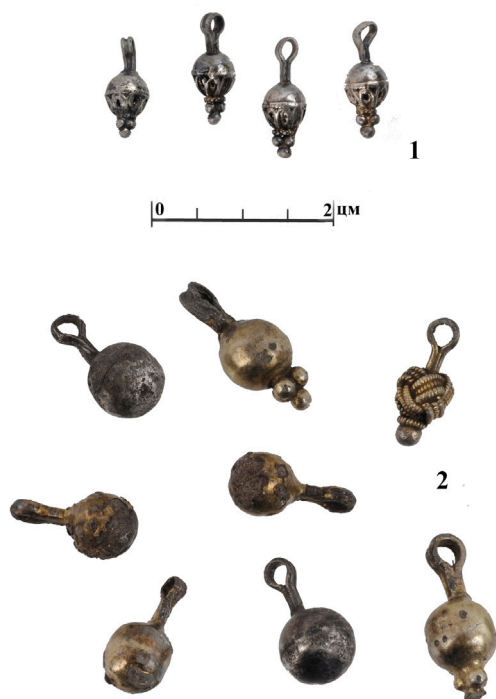
Сл. 15. Налази из гробова: (1) гроб бр. 173; (2) гроб бр. 178
 Fig. 15. Findings from graves: (1) grave no. 173; (2) grave no. 178
