ПРИЛОГ САКРАЛНОЈ ТОПОГРАФИЈИ СРЕДЊОВЕКОВНОГ ЛЕВЧА – ЦРКВИШТА И ЦРКВИНЕ НА ПРОСТОРУ ОПШТИНЕ РЕКОВАЦ

Александар Ристић

e-mail: arh.aleksandar.ristic@gmail.com | Оригинални научни рад

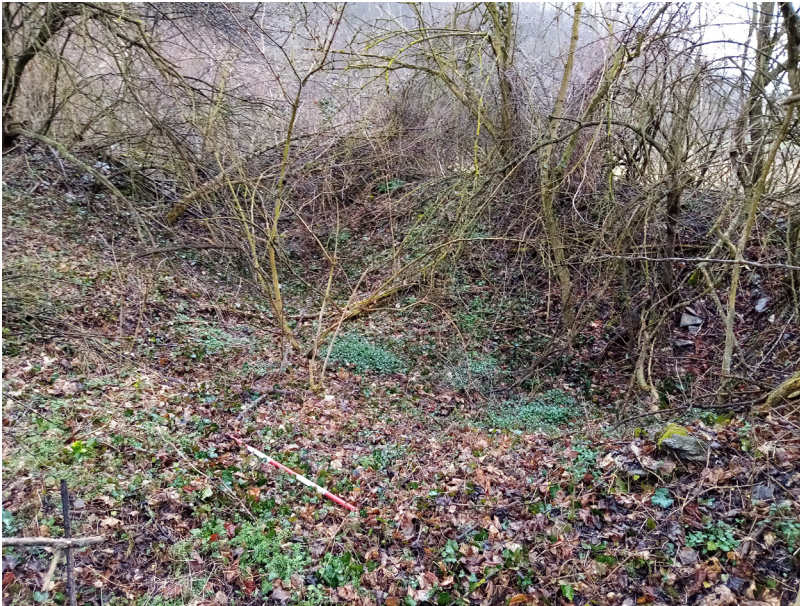
Сл. 2. Беочић – Јечмиште/Колиште, поглед с југоистока (фото: А. Ристић)

Fig. 2. Beočić – Ječmište/Kolište, view from the south-east (photo by A. Ristić)

Данашњи остаци су позиционирани у омањем „лугу” обрастлом дрвећем, који је окружен обрадивим површинама у равници поред Жупањевачке реке (сл. 2). Због обрасле површине, теже је сагледати праве контуре објекта и добро се уочава једино североисточни угао, који је изведен слагањем ломљеног камена. Унутар луга назире се два удубљења у земљи, на којима су се могли налазити објекти, северно и јужно. Између њих се налази земљана преграда, испод које се, највероватније, налази обрушени зид. Дужина северне стране износи око 9 м, с размаком од око 5 м од ње до попречне преграде. У случају да се ради о једном објекту, била би то правоугаона грађевина с дужим странама у правцу север–југ. Стога се може претпоставити и да се ради о два објекта, који су подигнути један поред другог. Због велике девастације и неприступачности терена, тешко је за сада изводити неке далекосежнице закључке, па чак и тај да се ради о сакралном објекту.

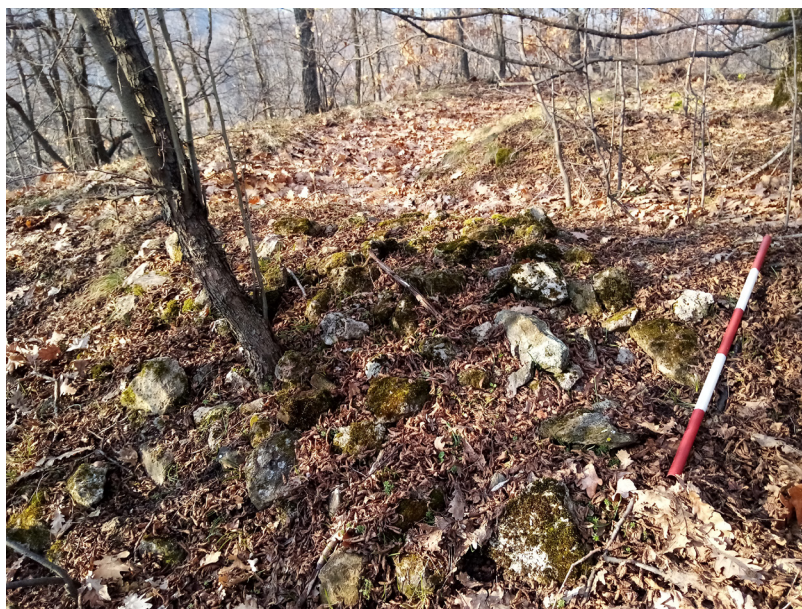
Сл. 4. Велика Крушевица – Ветрова воденица, југозападни угао (фото: А. Ристић)
 Fig. 4. Velika Kruševica – Vetrova Vodenica, south-western corner (photo by A. Ristić)

Узвишење је обрасло шумом и на самом врху се јасно уочавају контуре објекта. Остаци су окренути према истоку, одајући утисак једнобродне основе, димензија 12 x 9,5 м, приближно као што је претпоставио и С. Ветнић. Изграђени су од грубог, нетесаног камена, али се уочавају и делови сиге. Сига се највише очувала у југозападном углу, где су и најочуванији зидови, ширине око 1,20 м (сл. 4). Исти материјал се обрушен уочава и у југо-

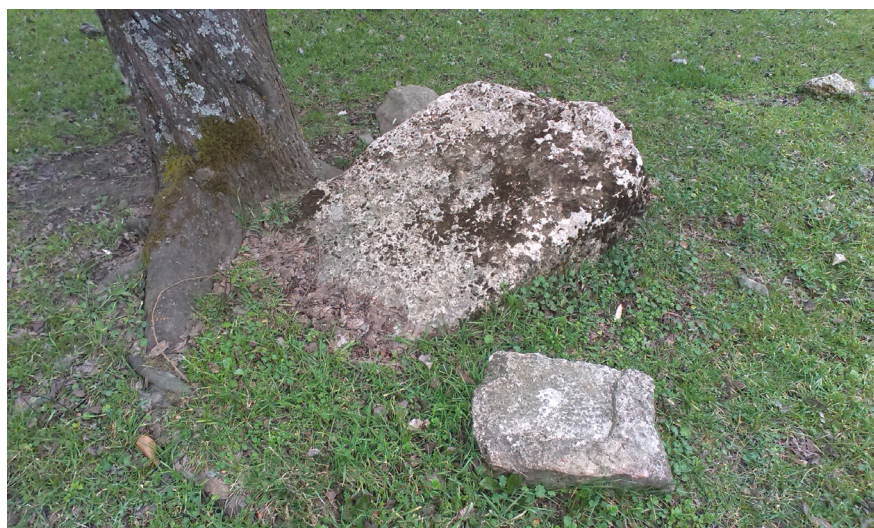
Сл. 7. Жупањевац – Велика Жупанија (Црквина), остаци архитектуре
(фото: А. Ристић)

Fig. 7. Županjevac – Velika Županija (Crkvina), remains of architecture
(photo by A. Ristić)

Данас се на тој површини налази само један велики и масивни тесаник сиге правоугаоног облика, димензија око 80 x 60 цм. Поред њега налази се и један фрагментовани исклесани комад, дужине око 30 цм, који по изгледу подсећа на праг цркве Града у Жупањевцу (сл. 7). На овом платоу назиру се и друге подземне конструкције. Такође, проналазе се и различити уломци сиге. Уочили смо и једну римску тегулу са утиснутим орнаментом, чије постојање бележи и С. Ветнић (Ветнић 2010, 41).

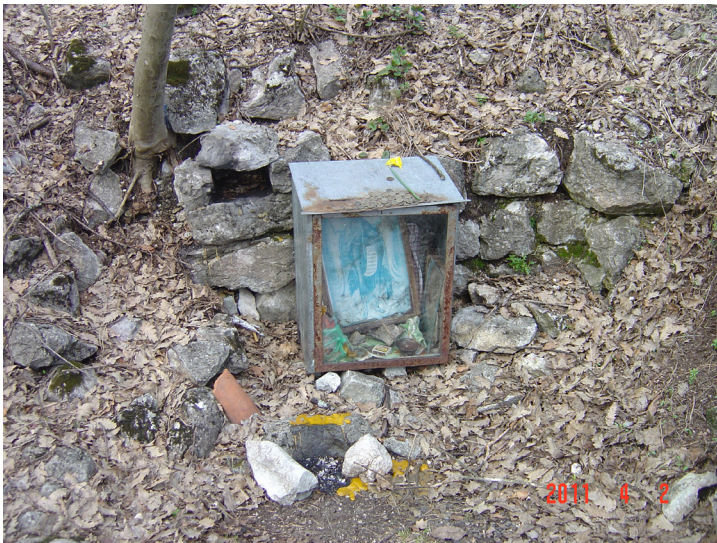
Сл. 11. Жупањевац – Црква у Граду изнад Жупањеваца,
североисточни угао (фото: А. Ристић)

Fig. 11. Županjevac – church remains in Grad above Županjevac,
north-eastern corner (photo by A. Ristić)

Ради се о једнобродној цркви са апсидом, са улазом на западном зиду. Најочуванији део зида се налази на североисточном делу, на коме се уочава да је зидана од крупнијег, необрађеног камена везаног кречним малтером. Њена укупна дужина износи 11,8 м док је сам брод дугачак 10,3 м. Ширина објекта је 5,13 м, а дебљина зида наоса 1,2 м (Бугарски, Додић, Здравковић 2021, 139) (сл. 10). Ту је изведен и један мањи правоугаони отвор у зиду (проскомидија?) (сл. 11).

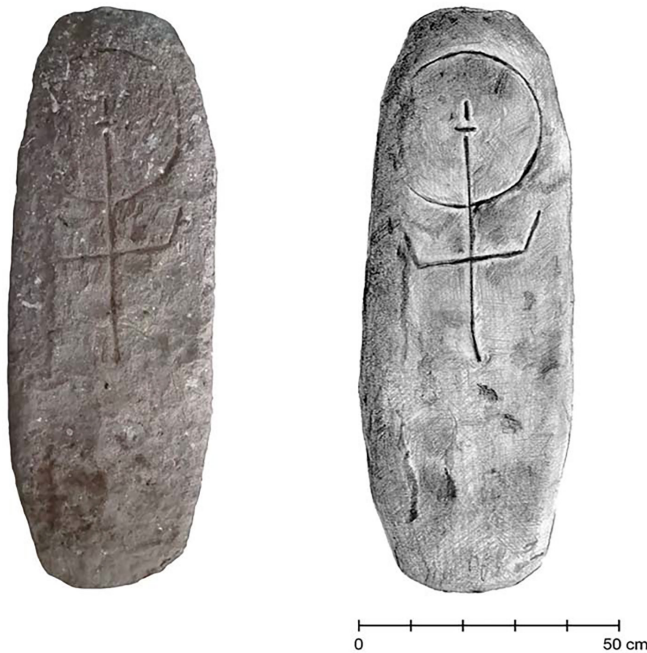
Сл. 12. Опарић – Манастирине, надгробна плоча (према Ристић 2022, 173 / сл. 1)

Fig. 12. Oparić – Manastirine, grave slab (after Ristić 2022, 173 / Fig. 1)

Уочено је да се у старом нартексу, који данас улази у оквире новије цркве, налази део часне трпезе и једна надгробна плоча са урезаним крстом и шематизованом представом лица (Бошковић 1956, 171), димензија 1,2 x 0,4 м. На плочи се налази урезани шематизовани приказ оранта, док се према стилским карактеристикама датује у 16–17. век (Ристић 2022, 171–176, са наведеном литературом) (сл. 12).

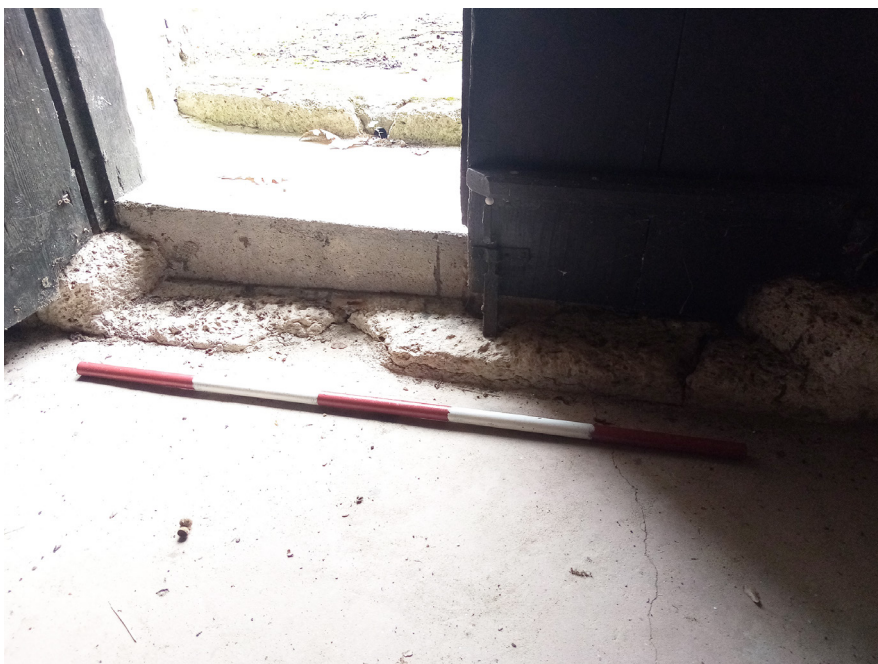
Сл. 13. Сибница – Црквина, праг (фото: А. Ристић)
Fig. 13. Sibnica – Crkvina, doorstep (photo by A. Ristić)

Црква се налази на крајњем западном делу насеља Сибнице, у кањону Сибничке реке, на благом узвишењу с десне стране уз реку, на око 2,5 км од последњих кућа у Сибници, а нешто више од 800 м ваздушном линијом од утврђења Град изнад Жупањевца (Сибнички град) и цркве у њему. Ради се о једнобродној грађевини с полукружном апсидом, спољних димензија 6,75 x 5,5 м. Темелј јој је од заливеденог ломљеног камена, док је читава спољна површина окречена бело. Кров је од новијих црепова. Са спољашње стране, изнад улаза, налазе се два удубљења. У полукружном изнад врата постављена је новија плоча с текстом о обнови, док је правоугаони изнад њега празан. Један улаз се налази и са северне стране. У унутрашњости је без видљивих трагова фреско-сликарства. На унутрашњем делу прага уочава се да је истесан од сиге (сличан се налази у Жупањевцу код данашње цркве и на Великој Жупанији, уп. Ристић 2015, 113 с наведеном литературом). Укупна ширина овог прага износи 1,40 м, док је уклесани жлеб ширине 1,10 м (сл. 13). Масиван комад обрађене, правоугаоне сиге, димензија 0,71 м x 0,53 м x 0,22 м, служи као степеник на северном улазу. Једна надгробна плоча са урезаним крстом налази се у нивоу пода, у унутрашњем делу уз јужни зид. Данашњи олтар, димензија 0,78 м x 0,31 м x 0,17 м, постављен је на једном правоугаоном стубу од пешчара, који највероватније припада архитектури старије цркве. На горњем десном углу је оштећен, док се по једна перфорација налази у горњем делу задње стране и леве бочне стране при дну. По стубу се запајају и остаци кречног малтера (сл. 14). Слични олтари, постављени на базама искоришћеним од старије архитектуре, могу се видети испред данашњих цркава у насељима Крвавица код Крушевца и Мала Дренова код Трстеника (Ристић 2021, 11). Таконикон је изведен у виду два удубљења с плочама као преградама. На доњој плочи димензија 0,32, 5 м x 0,24 м (очувани део) и дебљине 0,04 м, налази се плоча с моравским преплетом од изломљених и полукружних линија. Слични орнаменти могу се пронаћи на олтарској бифори цркве оближњег манастира Каленића, монофори на јужној фасади припрате цркве манастира Љубостиње, архиволтама манастира Раванице, на лунети бифоре на северном зиду припрате Цркве Св. Стефана у Крушевцу (Лазарице), или на архиволти прозора цркве манастира Велуће (Максимовић 1972, сл. 3; Вуловић 1980, 41/сл. 6/5; Ђурић 1985, 52; Катанић 1988, 55/сл. 22–23, 68/сл. 6, 73/сл. 16, 81/сл. 30, 82–83, 112/сл. 5, 114/сл. 11, 132/сл. 5, 133, 136/сл. 11, 162/сл. 3, 163; Љубинковић 1996, 17; Стевовић 2006, 106, сл. 26). На основу овог фрагмента, извесно је датовање овог објекта у период краја 14. и прве половине 15. века. С доње стране плоче изнад преплета уочавају се урезани жлебови по ивицама, па

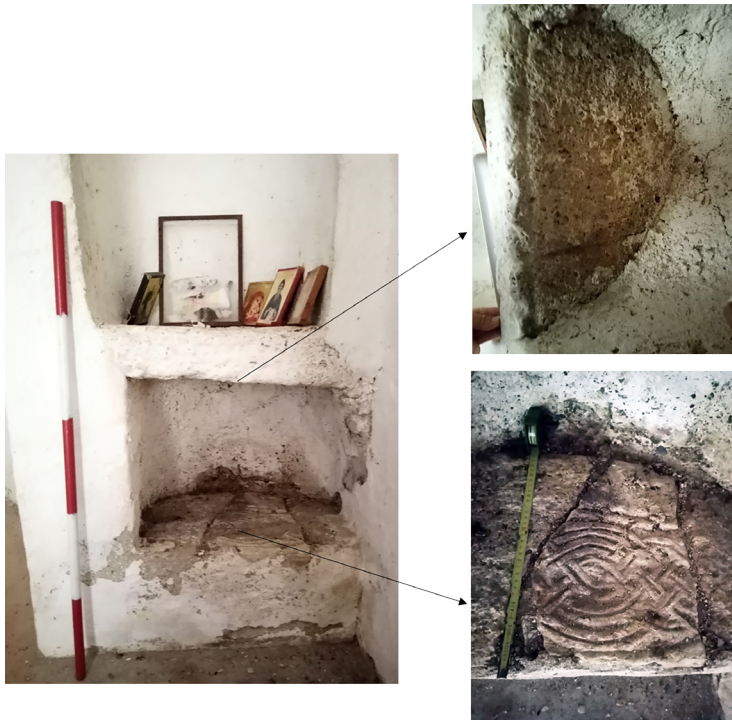
Сл. 15. Сибница – Црквина, делови архитектуре старијег сакралног објекта (фото: А. Ристић)

Fig. 15. Sibnica – Crkvina, parts of the architecture of the older sacral building (photo by A. Ristić)

се сигурније може закључити да и она припада старијем објекту. Њене димензије су 0,50 дужине, 0,33 м ширине (највећа) и 0,10 м висине. С обзиром на то да је плоча утопљена у садашњи објекат, не може се у потпуности сагледати, али се уочава да на горњој страни нема клесарских интервенција (сл. 15).¹² Око 5 м југозападно од улаза у цркву налазе се три фрагментоване, велике правоугаоне плоче, без натписа.

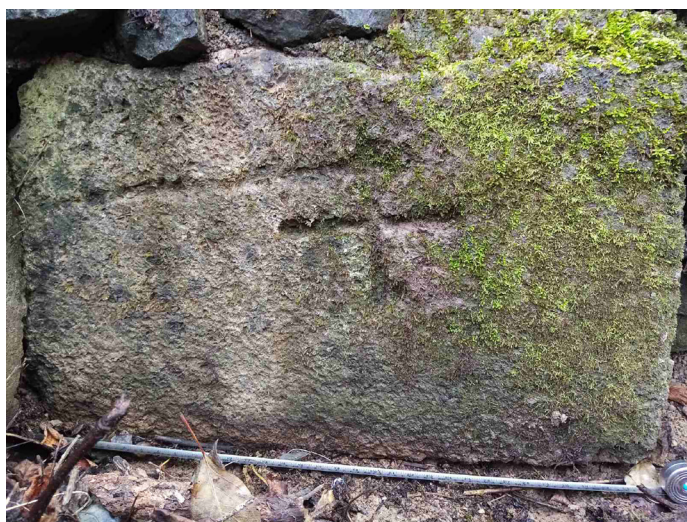
Сл. 17. Сиљевица – плоча са урезаним крстом поред извора у близини цркве (фото: А. Ристић)

Fig. 17. Siljevica – slab with a carved-in cross next to the spring near the church (photo by A. Ristić)

Око 240 м јужно од цркве, у каналу с леве стране пута поред озидане чесме, узидана је у подзид једна правоугаона плоча од сиге, с једнакокраким урезаним крстом на средини, димензија 56 x 88 цм (сл. 17). На нешто више од 100 м североисточно од цркве, налази се *чудотворни* извор са узиданом рецентном иконом. Око ње се уочавају велике правоугаоне плоче од сиге, које су обрађене. Према евиденцији екипе Завода за заштиту споменика културе Крагујевац, на око 150 м северно од цркве, налази се „неколико камених нетесаних блокова као обележје средњовековне некрополе”, под називом „Римско гробље”. Ради се о потесу Душићева ливада – Сврачак, одакле је већи део блокова искоришћен за зидање цркве, школе и приватних објеката (Мишковић 1885а, 64–65; Radić et al. 1982).
