Прегледни рад
Примљен: 1.10.2021.
Прихваћен: 16.5.2022.

МОГУЋНОСТИ РЕВИТАЛИЗАЦИЈЕ ПРОСТОРНЕ ЦЕЛИНЕ ХОРГОШ-КАМАРАШ

POSSIBILITIES FOR THE REVITALISATION OF THE HORGOSH- KAMARAS SPATIAL ENSEMBLE

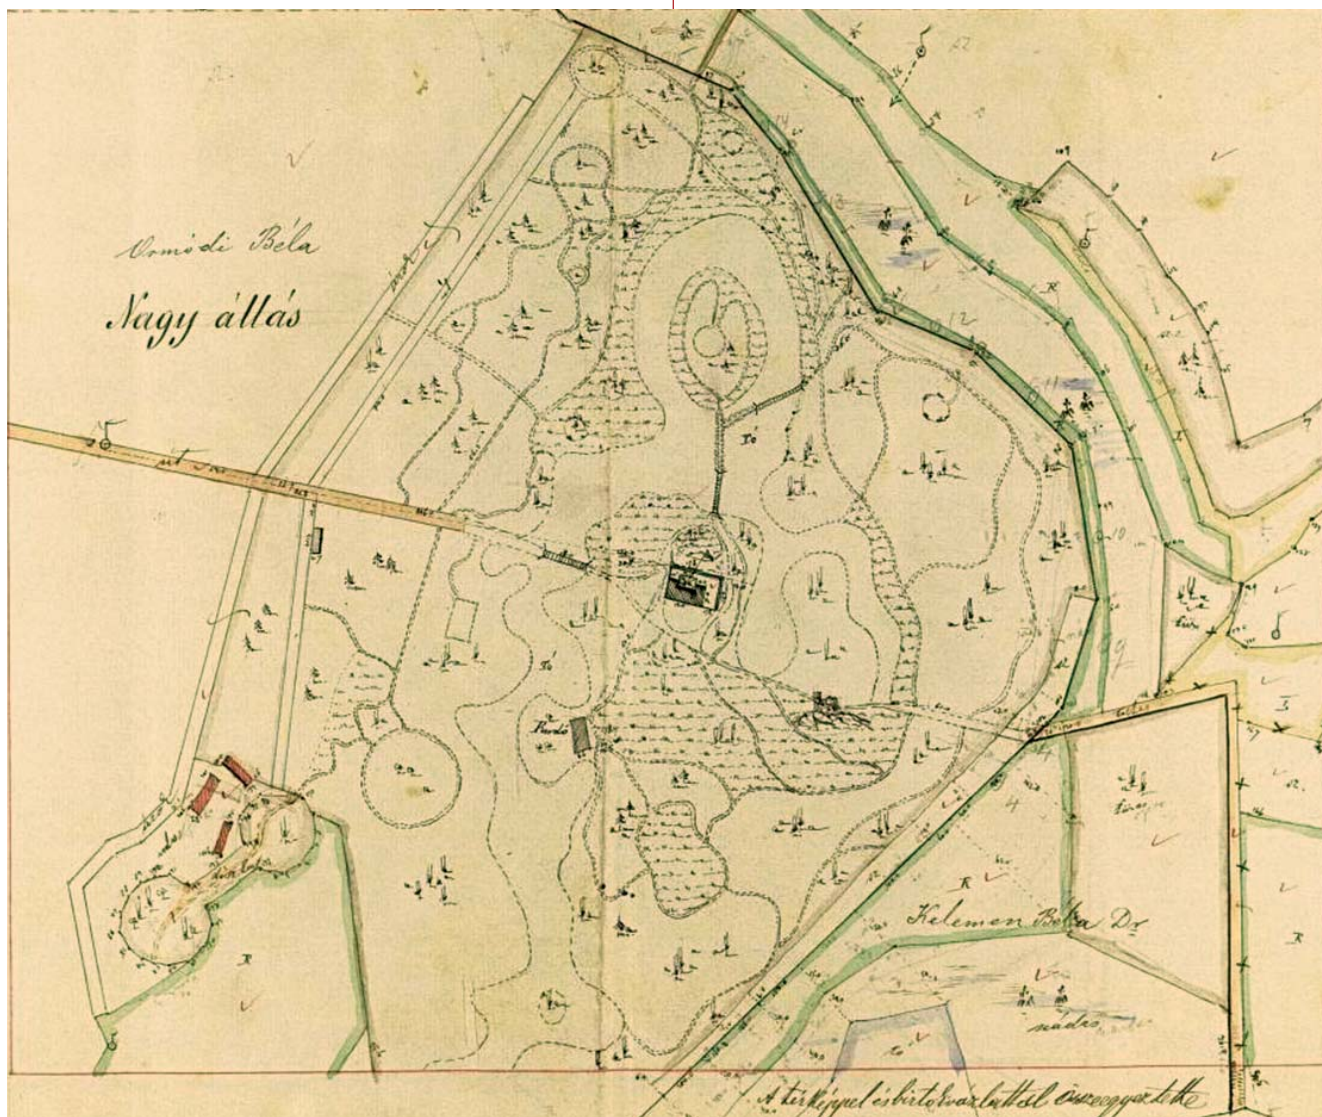
1. Маја језера на Камарашу
јочейком XX века и
кајасјарски план

1. Map of the lake in Kamaraš
at the beginning of the 20th
century and the cadastral
plan

At the advice of Count Lajos Tisza, Ormódi transformed this area creating the first official holiday resort in Hungary. 13 islets in the artificial lake of Kamaraš forest were rearranged and one larger island was created. Tennis courts were made in 1892. In the vicinity of the Owl Castle, Béla Ormódi had a single-storey hotel and an entertainment facility (*vigadó*) built, as well as a smaller restaurant made of timber, but all of these structures were later demolished. The hotel and the entertainment facility were knocked down during the 1930s. A greenhouse was made directly near the tennis courts. A swimming pool was made on the west side of the forest and it got its water from the same artesian well that supplied the lake (Fig. 1).

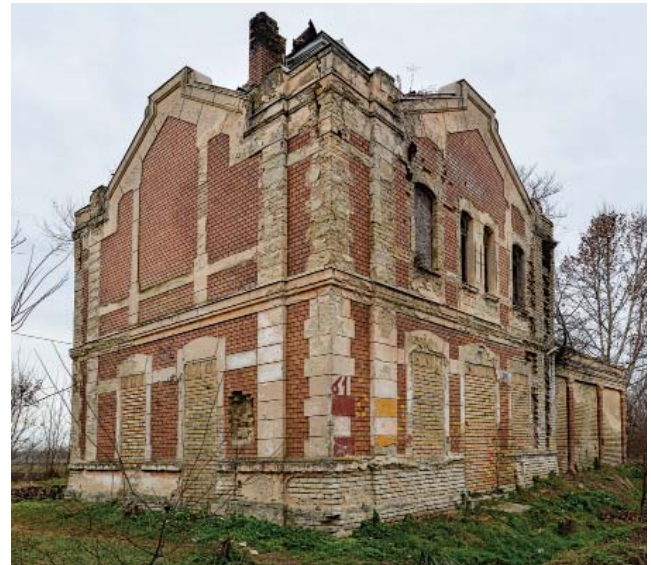
2. Железничка станица Камараш, 2021
(фото: Miklós Berényi)

2. Kamaraš Railway Station, 2021
(photo by: Miklós Berényi)

може довести до забуне. Ипак, ова зграда није успела да избегне судбину многих објеката који су, иако заштићени, девастирани. Данас једва да се на сачуваним остацима могу наслутити декоративни елементи једног од ретких објеката железничких станица изграђених у стилу сецесије (сл. 2).

instead of the place where this station is actually located, which can cause confusion. Still, this building has not managed to avoid the destiny of many other buildings which, albeit being protected, have been devastated. Today, on the preserved remains one can hardly recognise the decorative elements of one of the rare railway station buildings made in the style of art nouveau (Fig. 2).

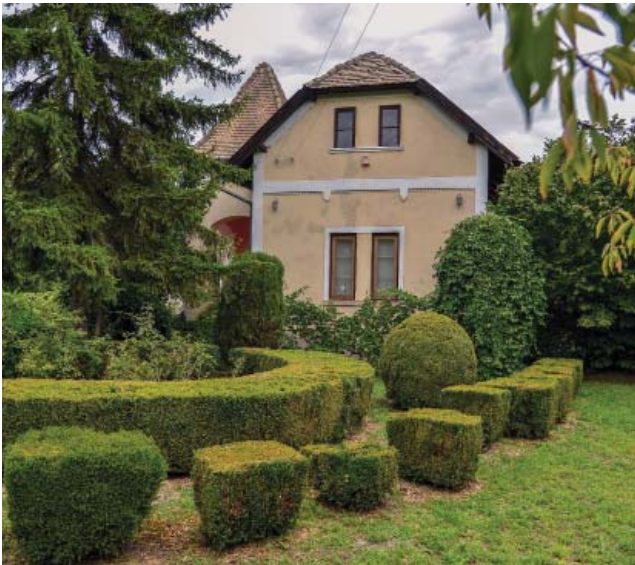
3. Вила Банфи, 2021 (фото: Miklós Berényi)

3. Bánffy Villa, 2021 (photo by: Miklós Berényi)

Villa of János Bánffy – Kamaraški put 58 (new number 7) – parcel no. 4009, CM Horgoš. This parcel holds the villa of János Bánffy. The year of its construction is not known and neither is the designer of the villa. When looking at the villa today, one may notice that it has preserved its original spatial characteristics, as well as parts of the architectural plastic (Fig. 3). The villa has an L-shaped ground plan. With its triangular gable on the narrower arm of the plan it faces the street, while the other arm of somewhat larger dimensions is positioned parallel to the regulation line of the street. At the point where the two arms of the house meet, on the west side, there is a porch covered by a quadrangular tower. All the roof planes are covered by beaver tail tiles. The facade facing the street has two rectangular windows on the ground floor and two on the gable of the attic. With its shape it is reminiscent of the facade of a rural house. The only decoration of the facade are classicistic window frames, vertical borders done in plaster and a horizontal cornice that divides the facade into the ground floor and the attic. The gable of the courtyard arm of the house is similarly decorated. In the meantime, the villa has acquired some additional constructions on the courtyard side, but its basic corpus has been preserved. It certainly ought to be examined in detail with consent of the owner. The pedestrian entrance gate leading into the yard of the villa was made very decoratively out of cast iron. In front of the villa in the first part of the yard, there is a circular area encompassed by

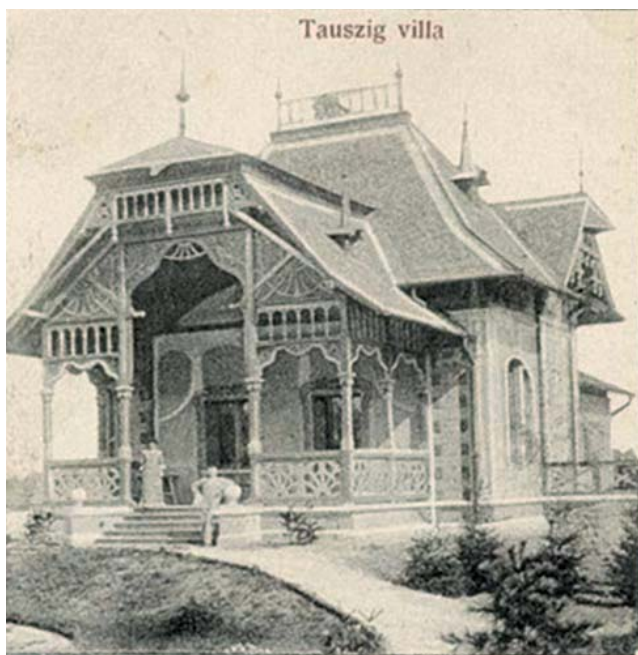
4. Вила Биро са сцџаре разгледнице (<https://gradsubotica.co.rs/jedno-zaboravljeno-izletiste-na-domak-subotice-i-ludi-zamak/>)

4. *Bíró Villa* from an old postcard (<https://gradsubotica.co.rs/jedno-zaboravljeno-izletiste-na-domak-subotice-i-ludi-zamak/>)

Вила Биро – Камарашки пут 52 (нови број 17) – парцела бр. 4022/1, КО Хоргош. Вила породице Биро (*Bíró*) била је једна од најрепрезентативнијих у целом шору (сл. 4). Изграђена је са верандом у швајцарском стилу. Она је данас непрепознатљива у односу на изглед виле какав се може видети на сачуваним разгледницама, где се вила још наводи као Таусиг вила (*Tauszig villa*). Са предње стране имала је велики декоративно обрађени дрвени трем, до којег се долазило пространим каменим степеништем. Изрезбарени

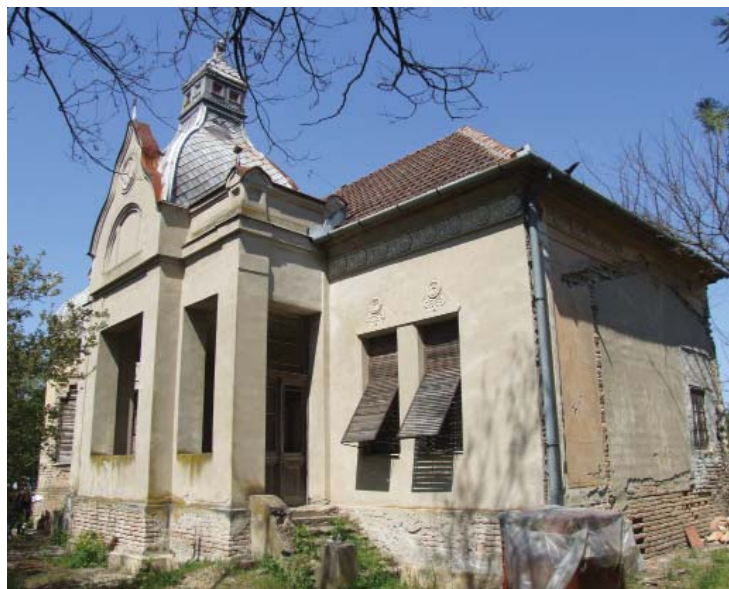
6. Вила Гал, 2021 (фото: Викторија Алаџић)

6. Gál Villa, 2021 (photo by: Viktorija Aladžić)

The villa has mostly persevered to the present times (Fig. 6). On the main facade of the villa there is a massive *avant-corps* under which there is a terrace and a lateral entrance leading to the terrace. Above the *avant-corps* there is an elevated tower and in front of the tower a decorative, almost Gothic attic, with decorative floral ornament in the middle.

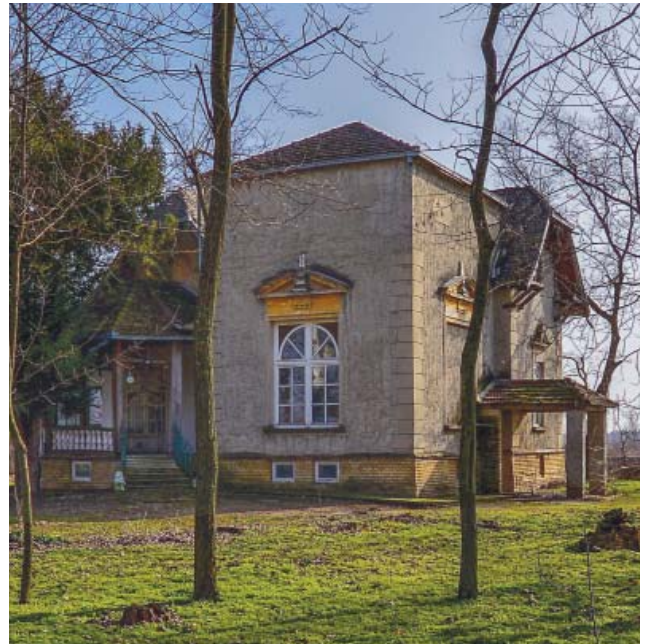
9. Вила Палфи, 2021 (фото: Miklós Berényi)

9. Pálffy Villa, 2021 (photo by: Miklós Berényi)

Комплетан трем изведен је од дрвета, са ступцима балустраде, изведеним као да су од камена. Сви забати су имали дрвену декорацију са гредама са мотивима. Унутрашњост објекта подређена је функцији. Подужни ходник раздваја репрезентативне просторије степеништем од приватних простора. Степениште је водило у подрум, где се налазила кухиња, остава и спаваоне за послугу. У репрезентативне просторе спада улазни трем и посебно салон. Таваница салона је знатно повишена и декоративно осликана, са по једним путем са сваке стране сегментираним плафона (сл. 10). Осликана декорација плафона обилује флоралним мотивима барског растиња, које је веома ретко у очуваном декоративном сликарству и очигледно је повезано са окружењем vile. Испод плафона је фриз, изведен сликарском техником имитације гоблена са мотивима цвећа и воћа, те познатих класичних мотива ваза обиља са приказима разноврсног воћа. Зидови су, по свему судећи, били прекривени раскошним тапетима. Комбинацијом стилских елемената и декоративних украса ова вила по стилу припада романтичарском „швајцарском“ типу vile.³⁶

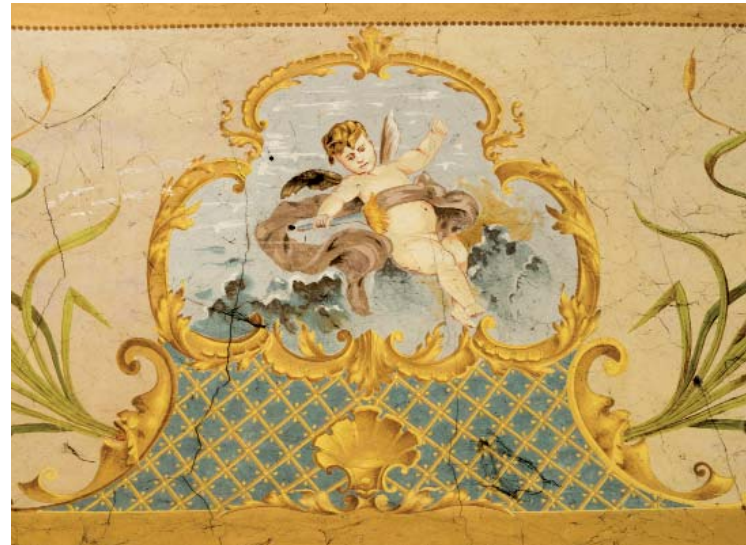
10. Дејтаљ њуџа осликаног на њлафону vile Палфи, 2021 (фото Миклос Берени) (Photo by: Miklós Berényi)

10. Detail of the road painted on the ceiling of Pálffy Villa, 2021 (Photo by: Miklós Berényi)
